# BEVARINGSVÆRDIGE GRAVSTEDSSTRUKTURER

UMISTELIG KULTURARV PÅ KIRKEGÅRDEN

METTE FAUERSKOV

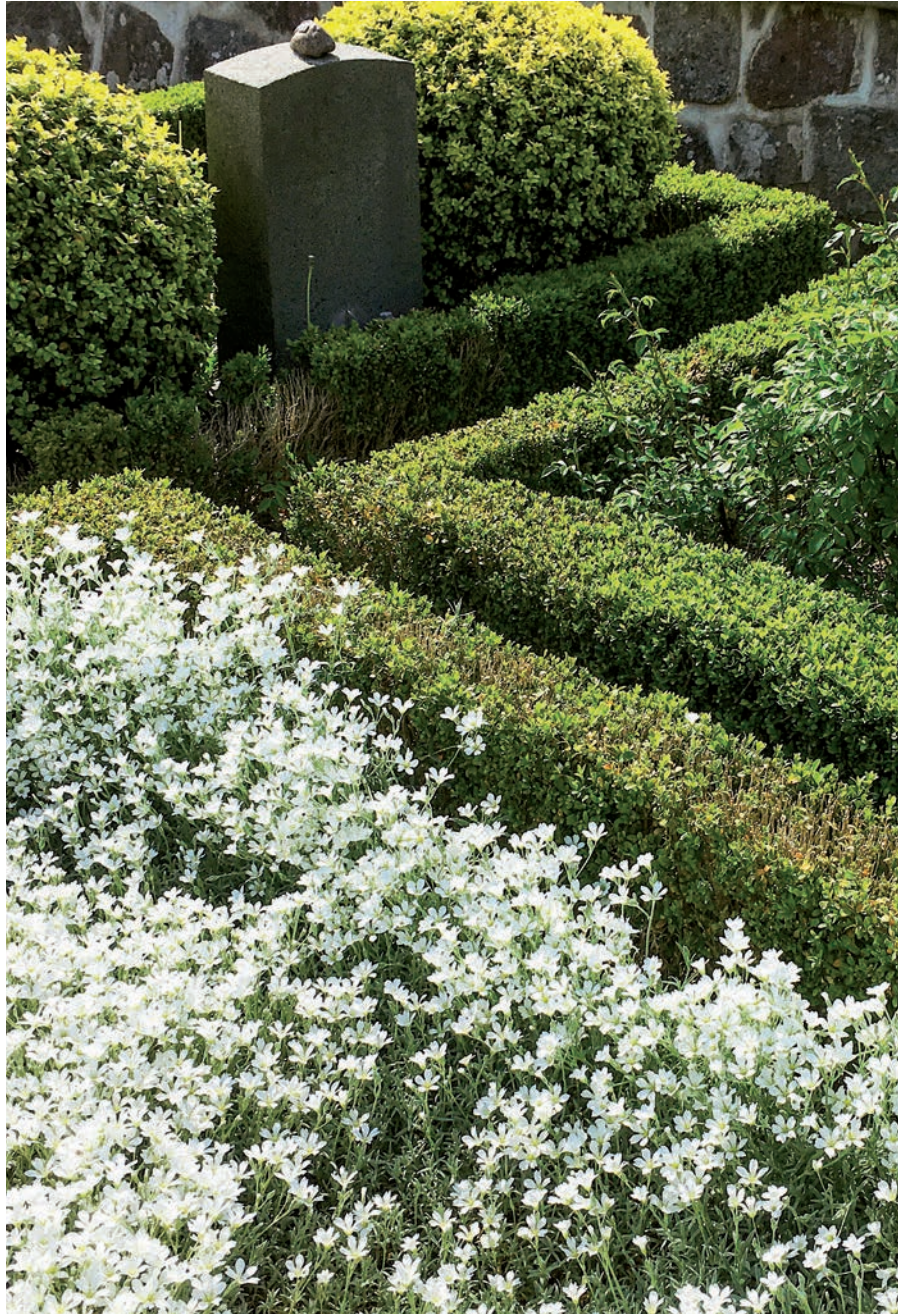
Bogø Kirkegård. Hvert gravsted omgives af sin egen hæk og afgrænses fra nabogravstederne af smalle stier. Foto: CS, 2022.

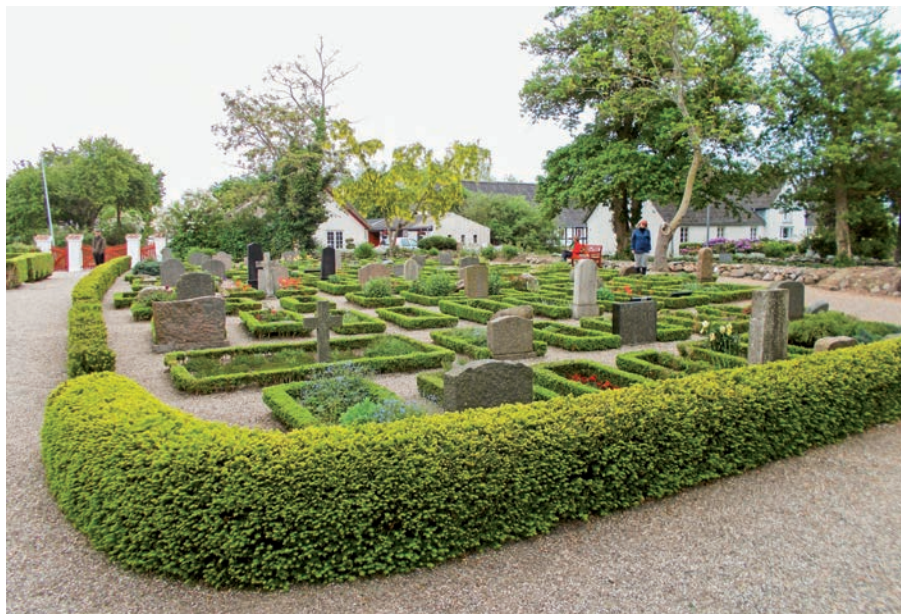
Lyø Kirkegård, hvor hver enkelt gravplads er markeret af et buksbomkranset bed, er den eneste kirkegård, der er almindelig kendt for sin særlige gravstedsstruktur. Foto: KB, 2019.

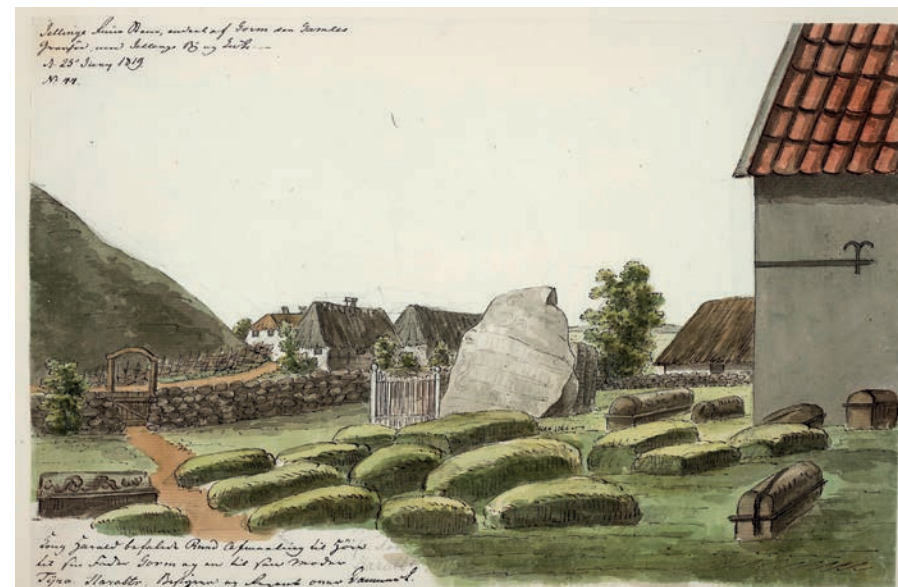
I 1700- og 1800-tallet var det almindeligt at opklappe jorden efter en begravelse, så der dannes en græstue ovenpå graven. Gravtypen bruges ikke længere. Jelling Kirkegård, akvarel af Ole Jørgen Rawert, 1819. Det Kgl. Bibliotek.

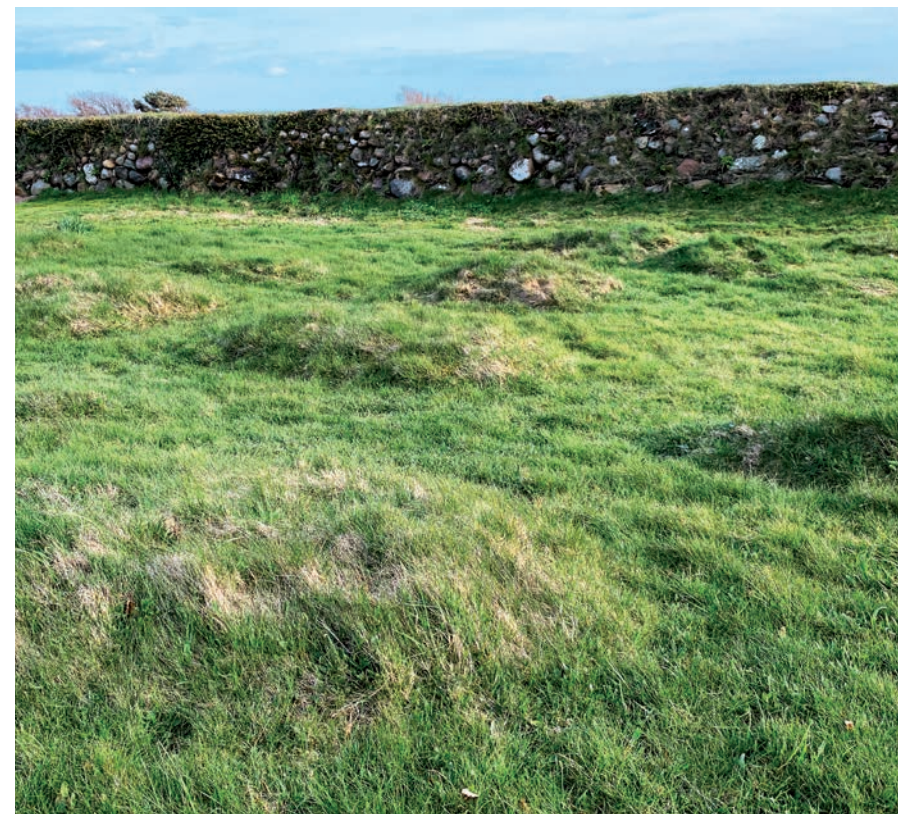
*Det eneste sted, hvor der i dag findes spor af tuegravsteder, er i det sydøstlige hjørne af Gammel Sogn Kirkegård. Tuerne har været væk i en periode i anden halvdel af 1900-tallet, men blev reableret efter få år. Foto: MF, 2021.*

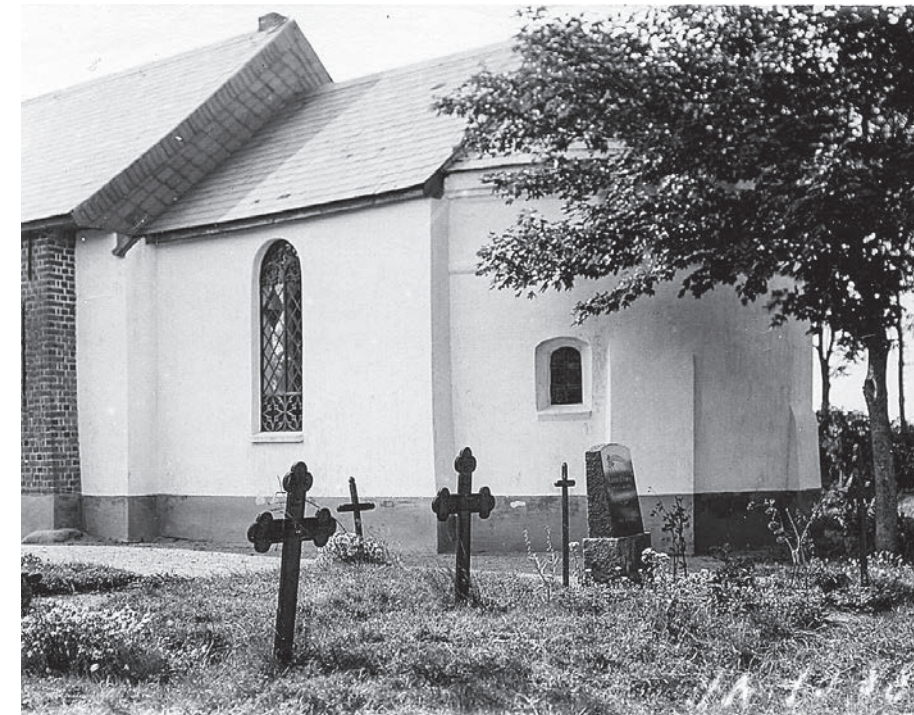
Ubjerg Kirkegård, ca. 1909. Øst for kirken ligger gravstederne i græseng med spredte buske. Der ses et enkelt opretstående granitmindesmærke samt jern- og træ Kors. Billedet kan illustrere forholdene på mange landsbykirkegårde i sidste halvdel af 1800-tallet og begyndelsen af 1900-tallet. Foto: Lokalhistorisk Arkiv for GL-Tønder Kommune/Theodor Möller.

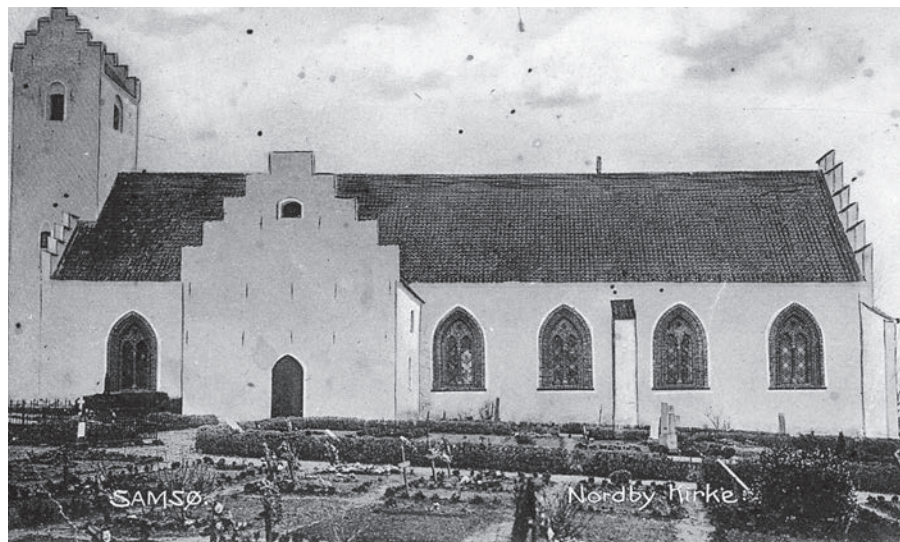
Nordby Kirkegård, Samsø. På postkortet fra 1912 ses store gravsteder med markante gravminder nærmest kirken og ud for våbenhuset et gitterkranset gravsted. Længere væk fra kirken er der østvendte enkeltrækker af mindre gravsteder med simple træ Kors. Nogle gravsteder ligger i græs, andre er omgivet af lave planter. Samsø Lokalhistoriske Arkiv.

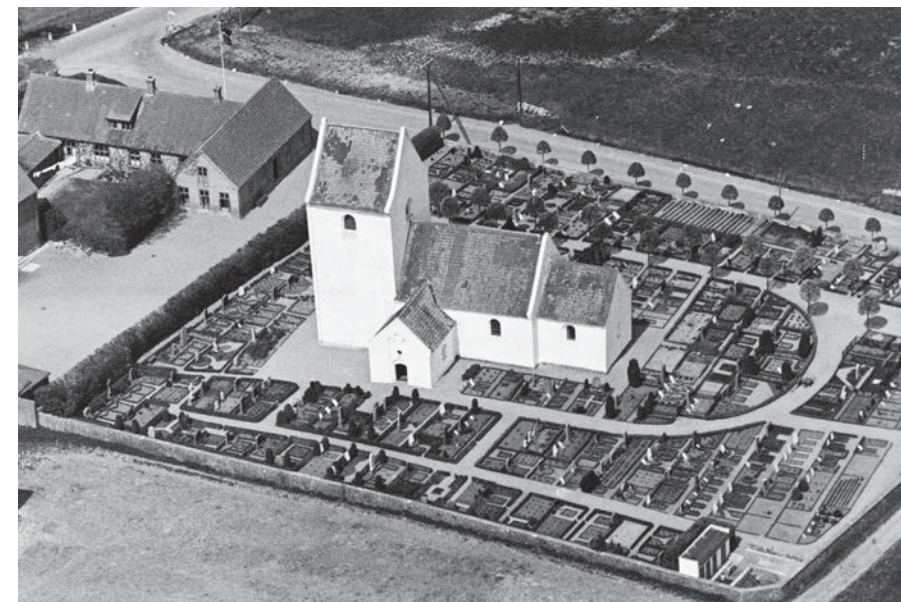
Tranbjerg Kirkegård, 1947. Kirkegården er reguleret med gravsteder i store felter og enkelte hovedstier. Indenfor felterne ligger gravstederne i ensartede rækker. Det Kgl. Bibliotek.

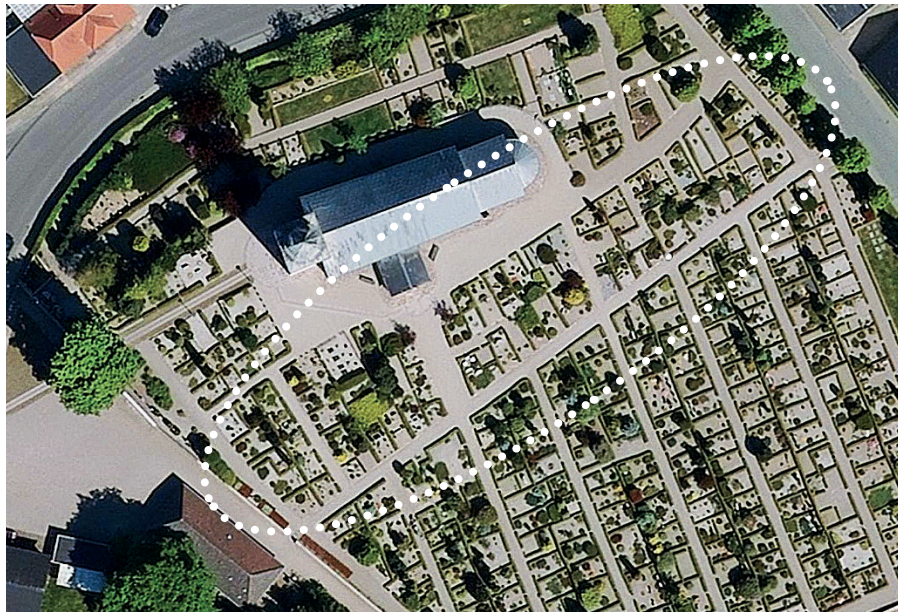
Før gravstederne blev reguleret ind i lige rækker, har de mange steder – ligesom det stadig er tilfældet i et område nærmest kirken på Andst Kirkegård – ligget som i en sirlig vævet mosaik med gravsteder i forskellige størrelser og med kun få adgangsgivende stier.  
Mål ca. 1:1.000. Nord op.  
© Hexagon, 2020.

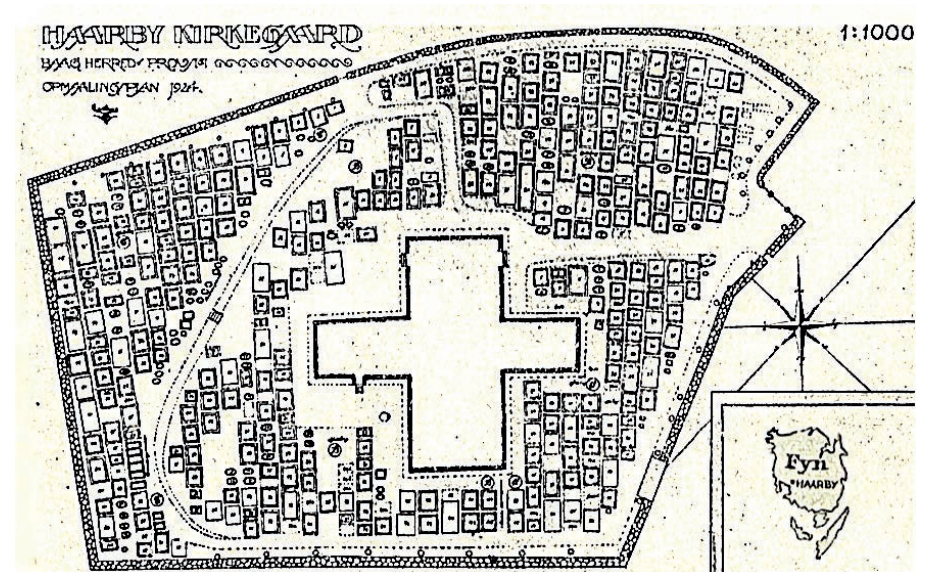
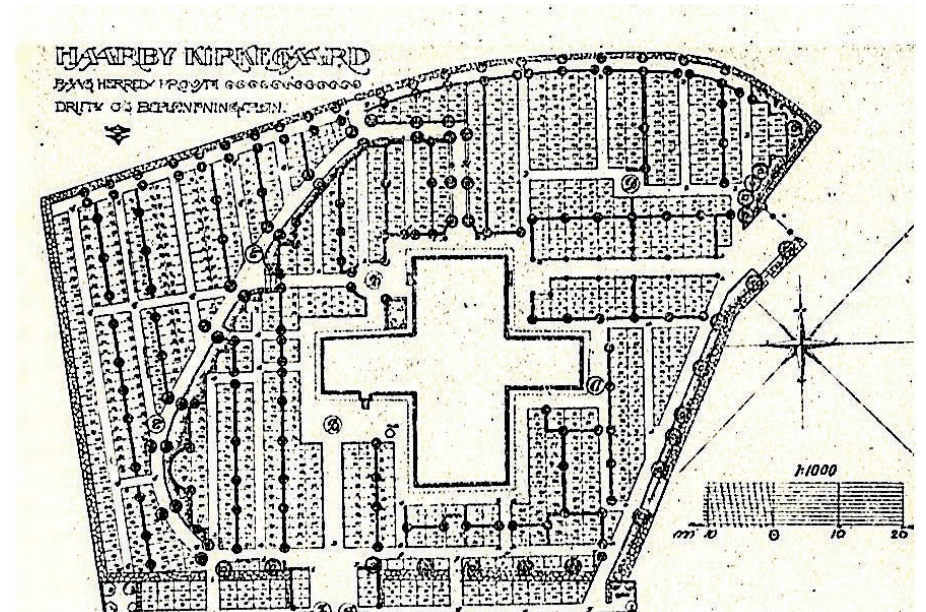
Planerne fra Haarby Kirkegård (1924) på Fyn er et eksempel på regulering af en kirkegård efter loven fra 1922. Øverst Emil Böttigers opmåling af kirkegården i 1924. Gravstedsstrukturen er på det tidspunkt ganske lig den struktur, der i dag findes på Nordby Kirkegård på Samsø. Planen nederst er hans reguleringsplan, som efter forbillede fra assistenskirkegårdene regulerer gravstederne ind i dobbelte rækker. Havekunst 1925.

Hvor der allerede var gennemført stier og reguleringer på nogle kirkegårde, så var det langt fra tilfældet på alle kirkegårde i 1922, hvor der blev vedtaget en lov med efterfølgende anordning fra 1928, der skulle sikre mere orden på kirkegårdene, og som bl.a. angav specifikke krav til stibredder. Loven blev det andet indgreb, der fik betydning for gravstedsstrukturen. Med den fulgte gennemgribende reguleringer af gravstederne, som i perioden frem til 1960'erne på de fleste kirkegårde blev rationelt organiseret i dobbelte gravrækker med brede og funktionelle stier imellem. I modsætning til de kirkegårde, der beskrives her, blev hver anden gravrække vendt mod vest, hvorved gravmindet kom til at stå over kistens fodende, og den 7-800 år gamle tradition blev brudt. Et tydeligt eksempel på, hvad tidens reguleringer kom til at betyde for gravstedernes organisering ses af planerne for Haarby Kirkegård fra 1924.

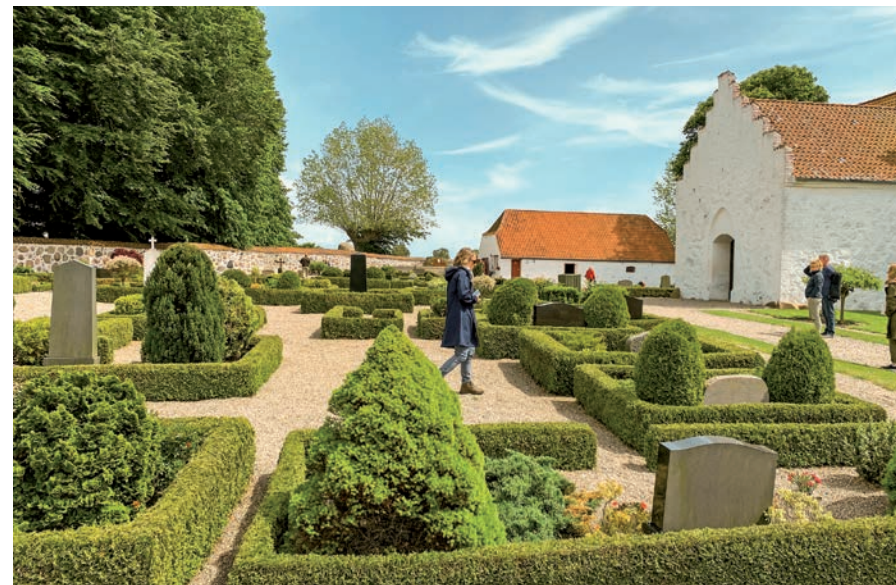
Rise Kirkegård har som alle kirkegårdene på Ærø en delvist intakt gravstedsstruktur med enkeltgravsteder. Foto: MF, 2022.

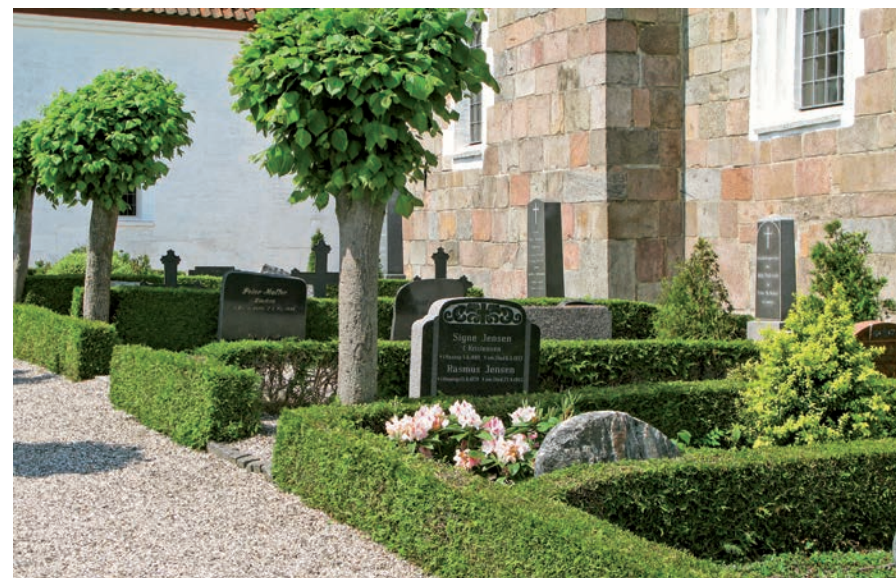
Store familiegravsteder ved kirkens sydmur er en bevaringsværdi, der peger tilbage på den første tid efter 1805, hvor også de velhavende blev begravet på kirkegårdene, og hvor det ansås for mest attraktivt at blive begravet under kirkens tagdryp tæt på sydmuren. Det er en af de kulturværdier, der bør dokumenteres og registreres. Todbjerg Kirkegård. Foto: MF, 2016.

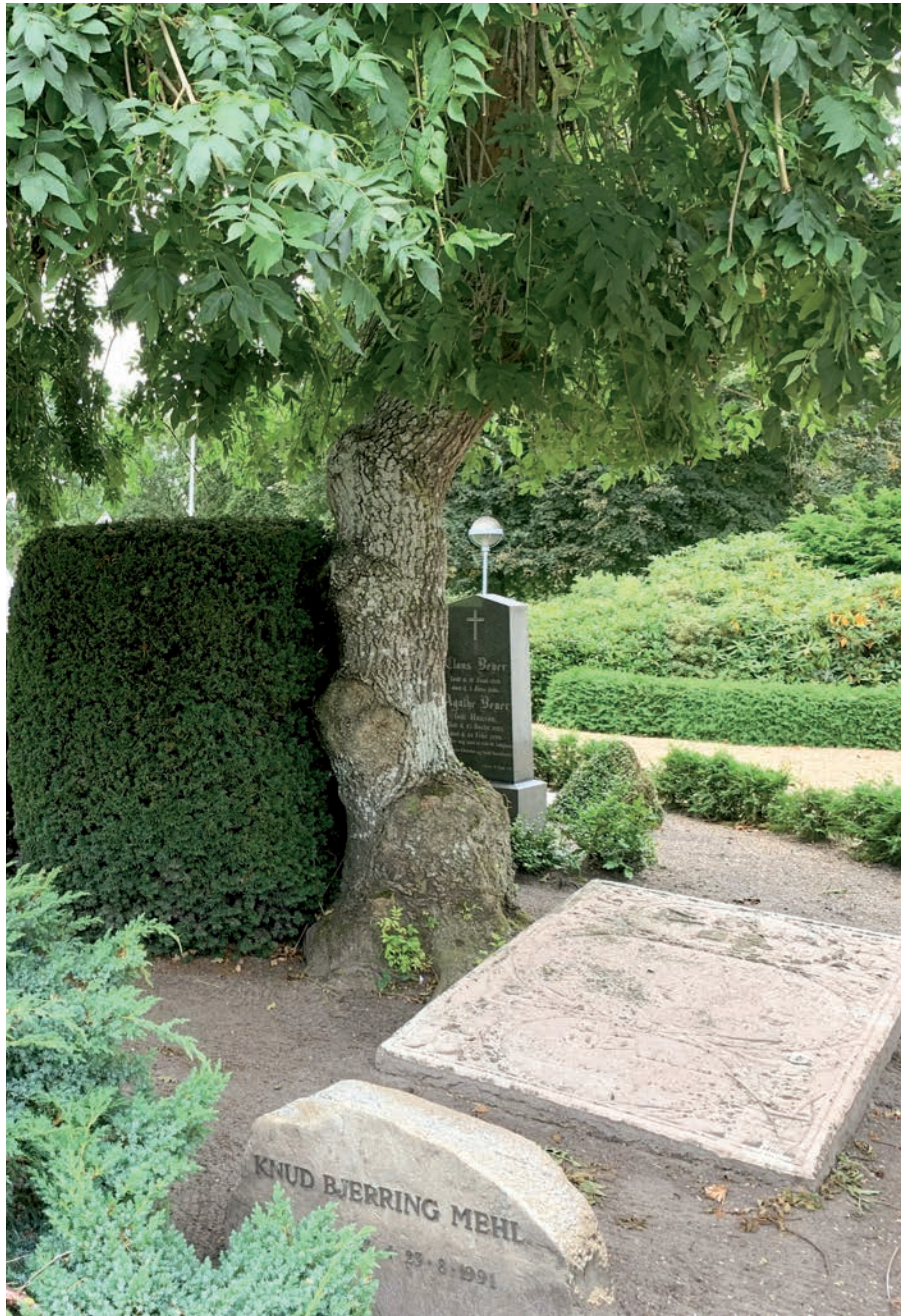
Sønder Skast Kirkegård er opdelt i ejendomsgravsteder. På gravstedet til den største ejendom, Aasgarden, ses slægtens gravminder fra 1700-tallet frem til i dag. Foto: MF, 2021.

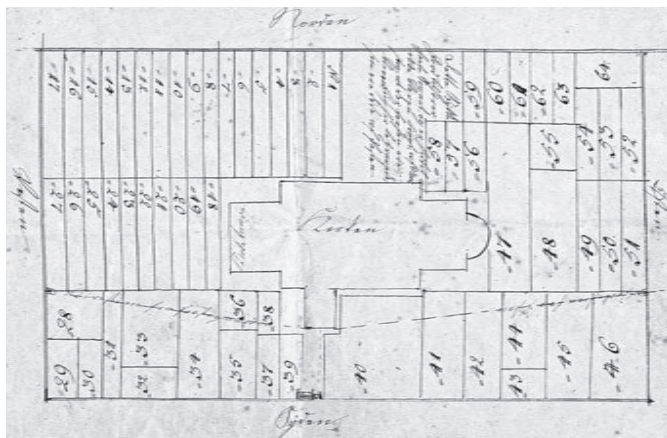
Kirkegårds kort fra 1814, der viser en opdeling af kirkegårdens areal i ejendomsgravsteder. De største ejendomme fik store gravsteder ved kirkens syd- og østside. Mindre ejendomme fik gravsteder mod vest og nordvest. Området nord for kirken blev udlagt til pestbegravelser. Rigsarkivet, Aabenraa.

Dengang blev kirkegårdens areal tildelt sognets ejendomme og fordelt efter deres størrelse. Således fik de to største gårde gravsteder på den mest attraktive beliggenhed lige syd for kirken, hvor de fik 20-40 pladser, for at der også var gravpladser til tyendet. På det største gravsted kan man stadig se gravminder fra forskellige tider, hvor det ældste er en liggester fra omkring 1760. Mindre ejendomme fik 7-12 personers gravsteder vest og nordvest for kirken, mens det mindst attraktive og skyggefulde areal nord for kirken blev udlagt til pestbegravelser.

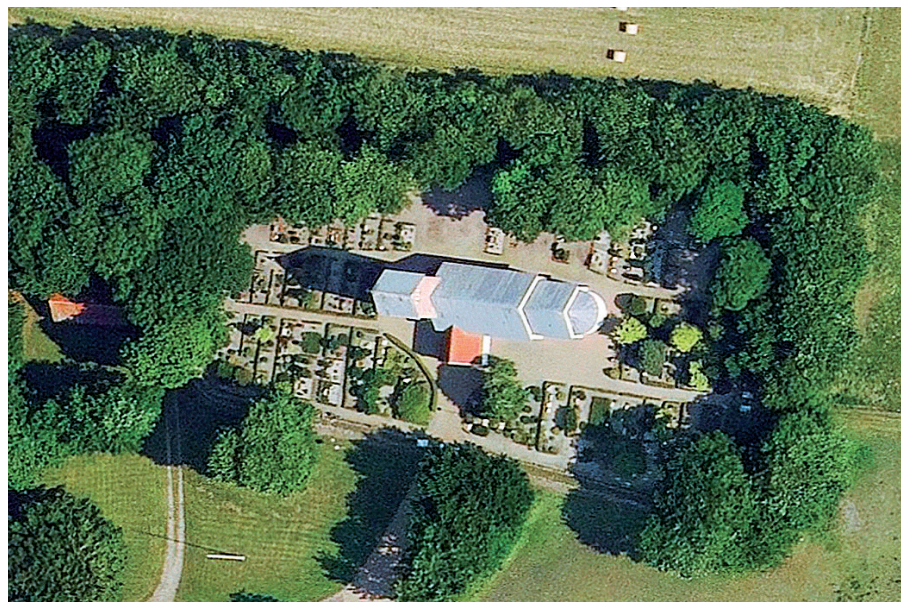
Sønder Skast Kirkegård. Den mere end 200 år gamle gravstedsstruktur er stadig tydelig aflæselig. Mål ca. 1:1.000. Nord op. © COWI, 2014.

Sønder Skast Kirkegård ligger frit i landbrugslandskabet lige nord for landsbyen Skast og er omgivet af beskyttende læplantninger af høje træer. Her træder man ind i en tidslomme, for kirkegården har ikke undergået større forandringer i mere end 200 år. Kirkegården er den eneste herhjemme, hvor opdelingen i ejendomsgravsteder, som ses af kirkegårds kortet fra 1814, og som sandsynligvis bundes i en endnu ældre opdeling, stadig er klart aflæselig.

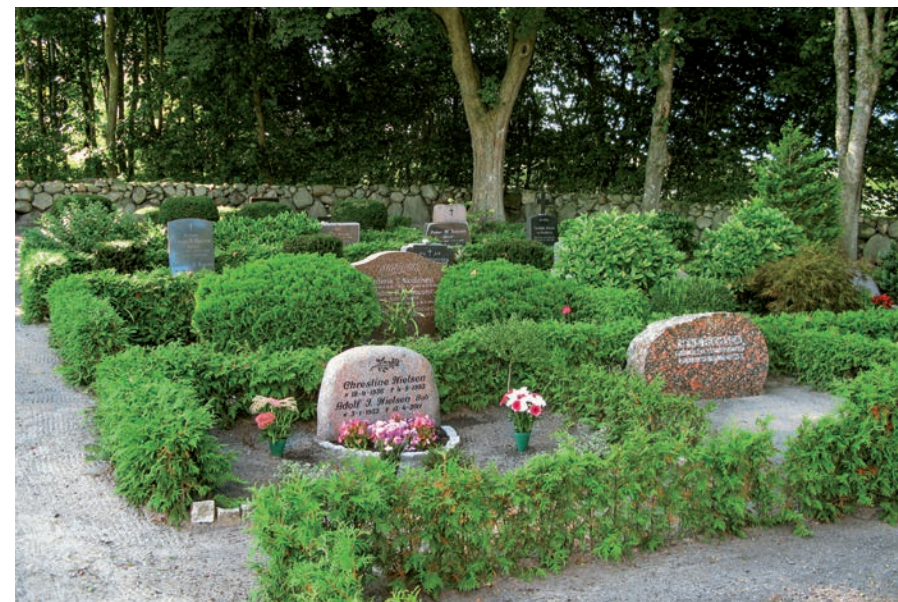
Rækkerne af gravsteder med 7-12 pladser til de mindre ejendomme er i dag underopdelt, men de oprindelige rækker findes stadig. Foto: MF, 2014

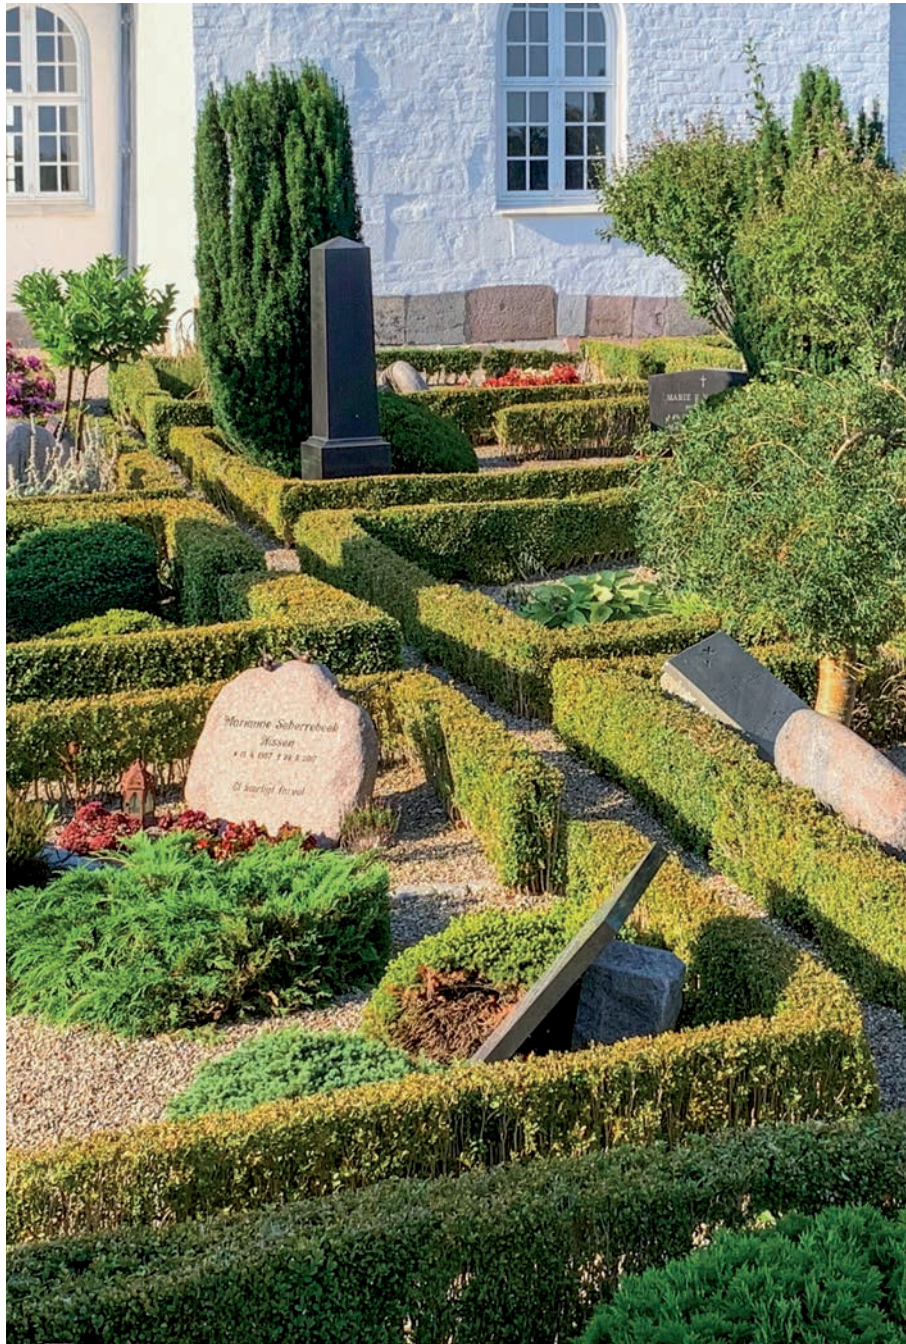
På Vilstrup Kirkegård har alle gravsteder deres egen afgrænsning. Foto: MF 2020.

Gravstedsstrukturen er karakteriseret af, at alle gravsteder har deres egen afgrænsning, som de ikke deler med nabogravstedet, og hvor hvert enkelt gravsted derfor er omgivet af en sti langs alle fire sider. Gravstederne er østvendte og regelmæssigt ordnet i rækker. Typen er sandsynligvis en naturlig efterfølger til tuegravene, som markerede sig som enkeltgrave, ligesom gravstederne på Lyø Kirkegård gør i dag. Gravstedsstrukturen viser samtidig tilbage til tiden før de store reguleringer i 1920-60, hvor det var den enkelte gravsteds ejer og ikke kirkegårdens personale, der forestod etablering og pleje af gravstedet og gravstedshækkene. Derfor ses det på nogle af kirkegårdene, at der er anvendt forskellige plantesorter til hækkene. Der findes flere kirkegårde, særlig på de små øer, som har rester af denne gravstedsstruktur, og på de fem kirkegårde, hvor strukturen er intakt, ses den i forskellige variationer.

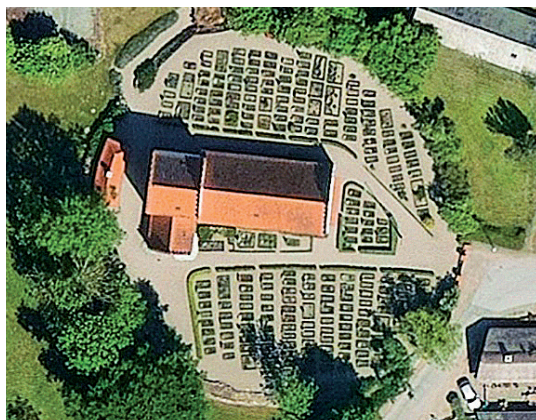
Lyø Kirkegård har sin oprindelige udstrekning. Mål ca. 1:1.000. Nord op.  
© Hexagon, 2020.

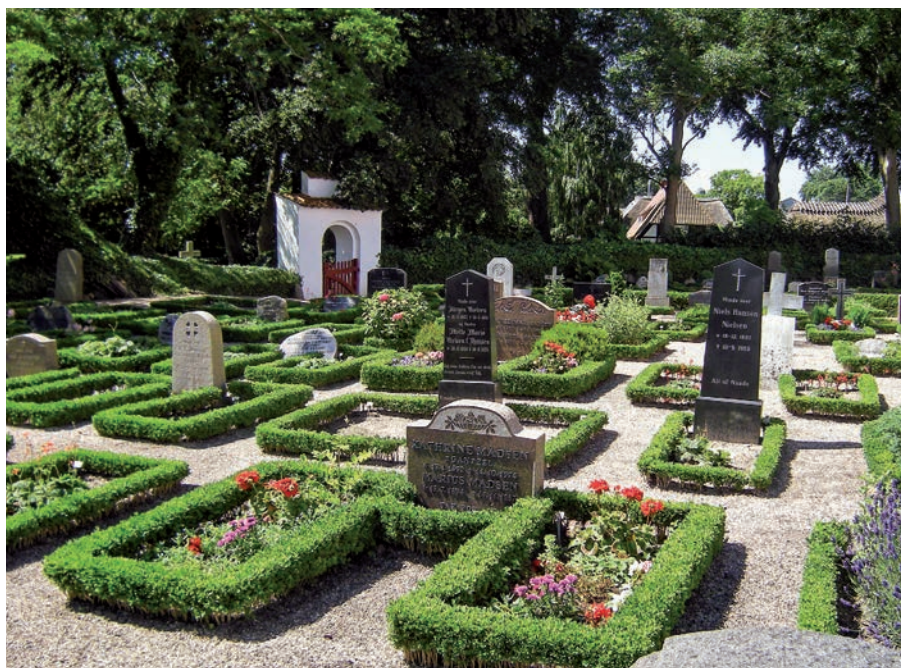
Lyø Kirkegård, sydlige del. Foto: SG, 2011.

Tæt omsluttet af landsbyen Lyø gårde, stengærder og haver markerer Lyø Kirke og Kirkegård sig med sin særlige, cirkulære form, sine stendiger og sine markante randtræer som centrum i den lille landsby. Som det eneste tilbageværende anlæg i Danmark er kirkegården disponeret med enkeltgrave, der adskilles af nord-sydgående gange. De fleste gange krummer lidt som følge af, at gravstederne har en svagt tilspidset form med den korteste side mod øst. Alle gravsteder omgives af ganske lave buksbomhække, der helt præcist afspejler kisternes placering, og som klippes i en ensartet højde. Her hersker enkelhed, fred, harmoni og orden.

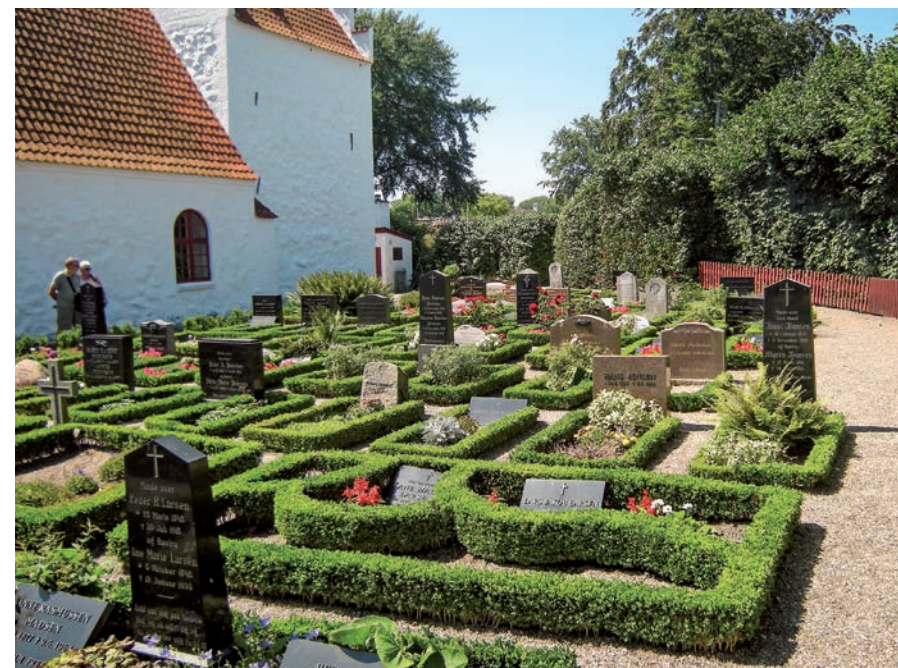
Lyø Kirkegård, nordlige del. Foto: SG, 2011.

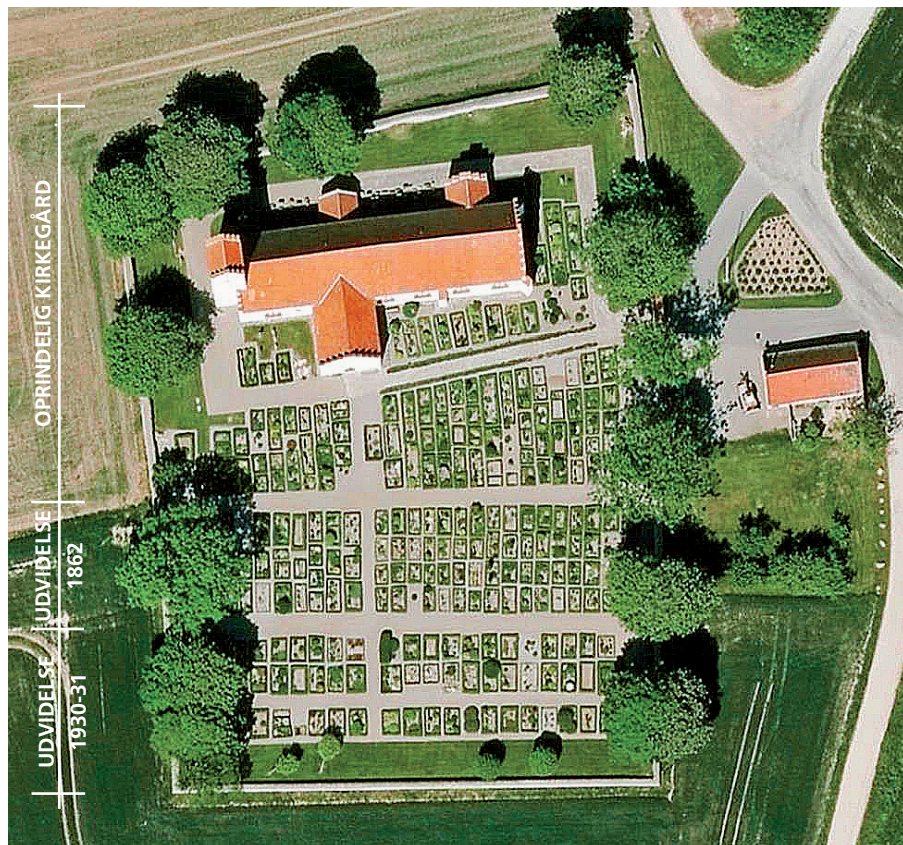
Nordby Kirkegård er udvidet to gange. Ved begge udvidelser er gravstedsstrukturen fastholdt. Mål ca. 1:1.000. Nord op. © COWI, 2016

Der findes dokumentation for, at den gravstedsstruktur, vi ser i dag, er påbegyndt før 1912. Gravstederne er organiseret i nord-sydgående rækker, der bugter sig lidt. De har, særlig på den gamle del af kirkegården, forskellig størrelse, de er meget små, og de danner en tæt komposition af små rum og mellemrum på fladen. Gravstedshækkene, der er af forskellige plantesorter som thuja, taks og buksbom, varierer endvidere en smule i højden.

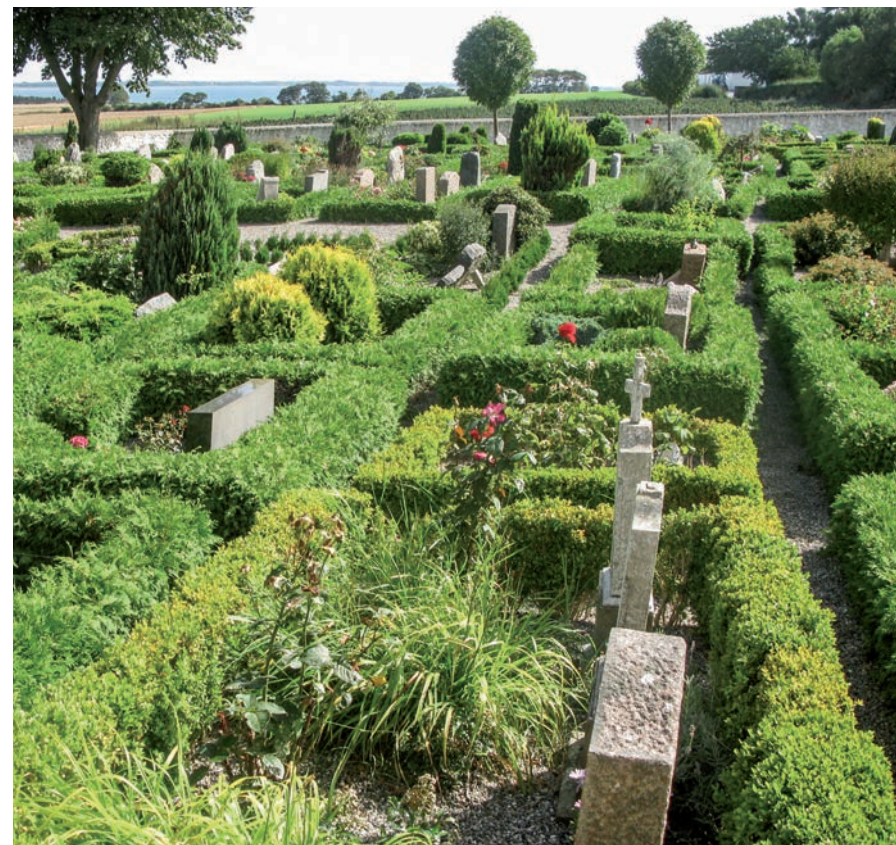
Gravstedsrækkerne bugter sig lidt og gravstedshækkene, der er af forskellige sorter, varierer i højden. Gravstederne har forskellig størrelse. Foto: MF, 2013.

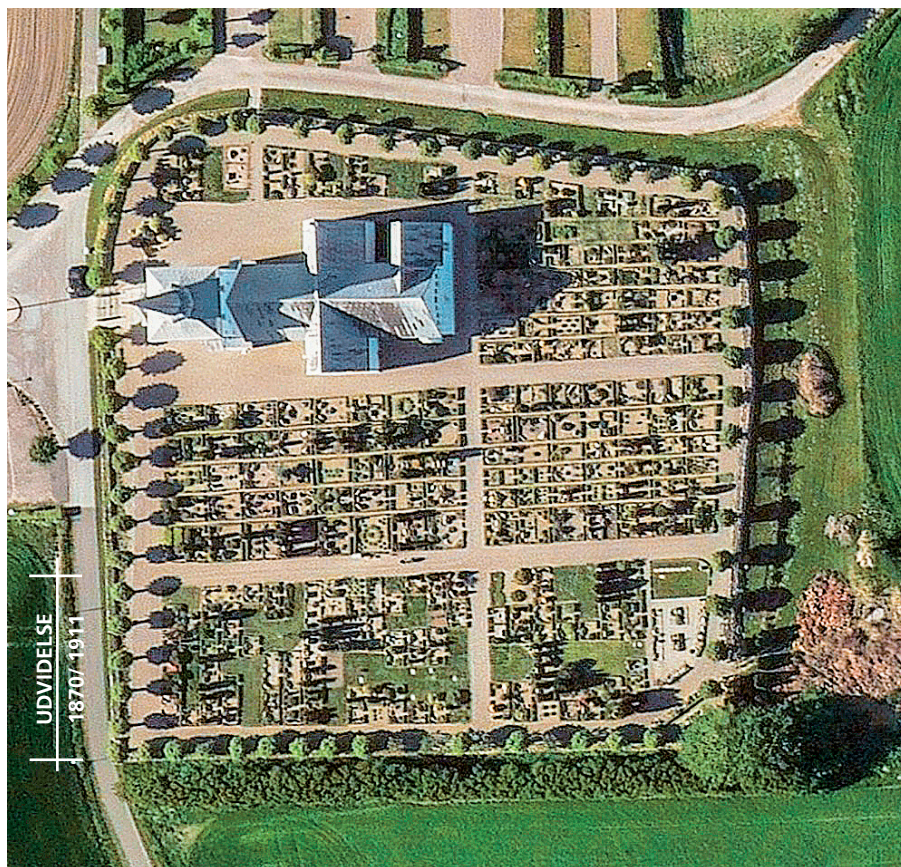
Vilstrup Kirkegård er udvidet mod syd i 1870 og igen i 1911. Mål ca. 1:1.000. Nord op.  
© Hexagon, 2020.

Kirkegårdsudvidelsen fra 1870, som nu er under afvikling, har indtil 2016-17 været disponeret med rækker af østvendte gravsteder, der var adskilt af smalle stier.

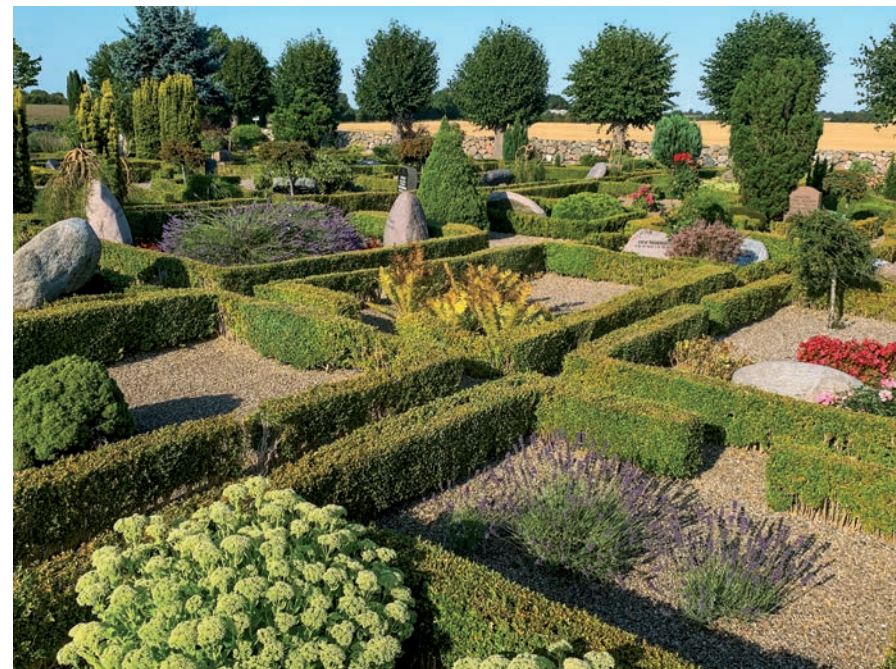
Gravstederne er organiseret i et fuldstændigt præcist mønster med gennemgående og retlinede, smalle stier i både nord-sydlig og i øst-vestlig retning. Foto: MF, 2020.

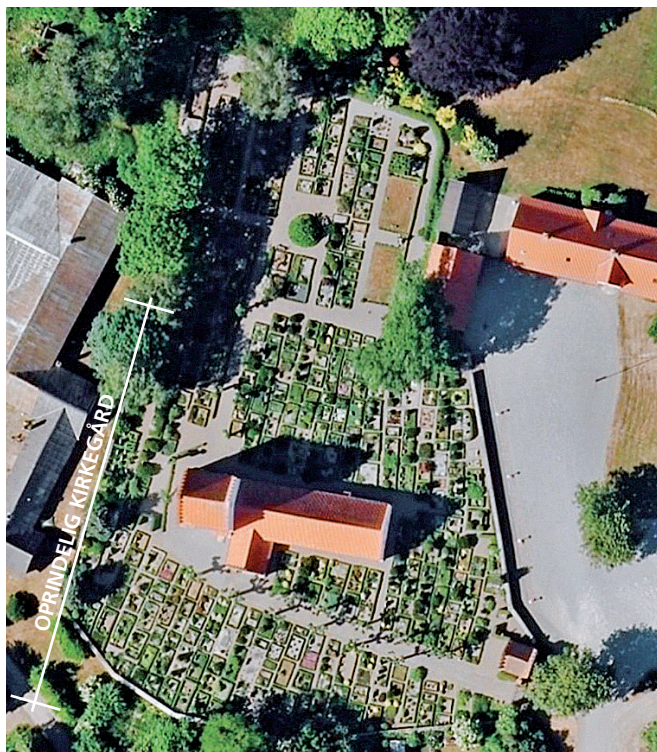
*Bogø Kirkegård havde oprindeligt en rundet form og er udvidet mod nord før 1950. Mål ca. 1:1.000. Nord op. © Hexagon, 2016.*

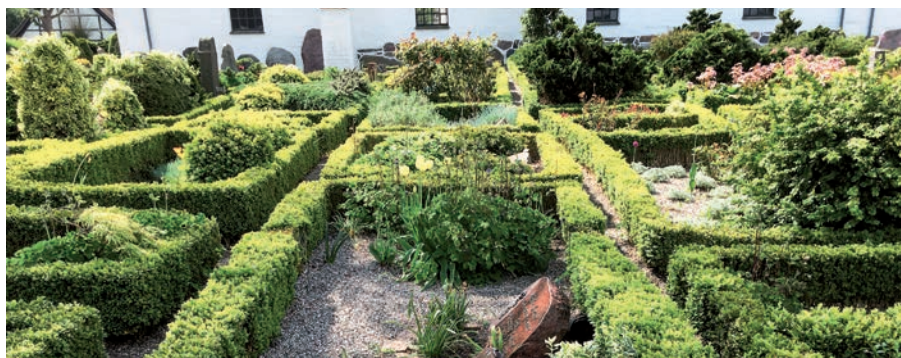
*De nord-sydgående stier har dynamiske forløb. Foto: CS, 2022.*

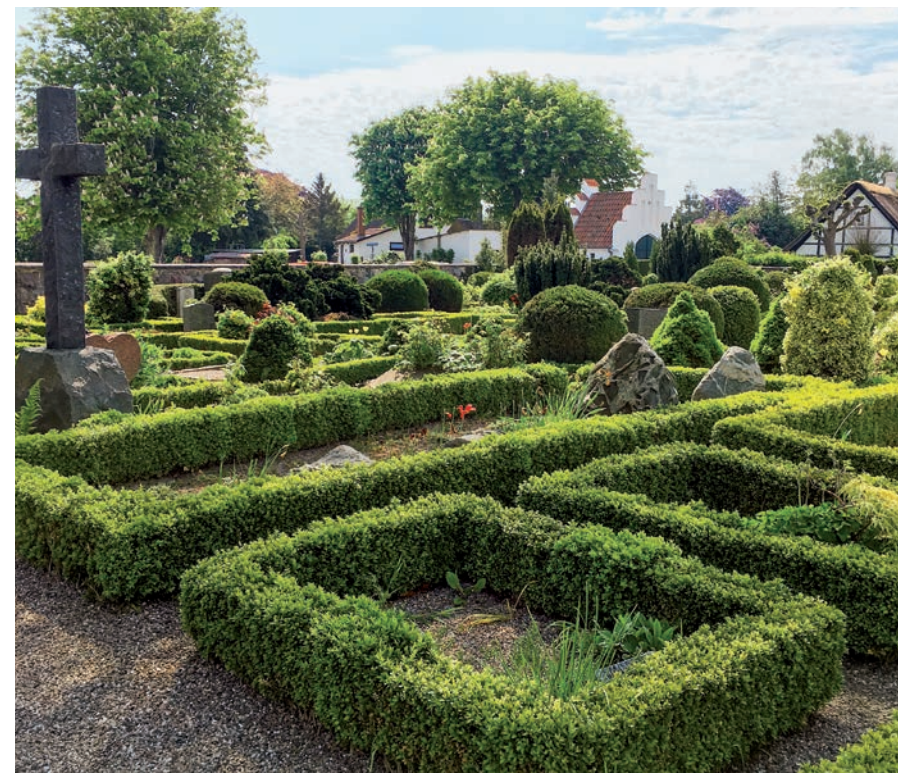
*Gravstederne har forskellig størrelse og danner en mosaik på fladen. Foto: CS, 2022.*

På den ældste del af kirkegården smyger gravstederne sig tæt omkring kirken, hvor de danner et lidt irregulært parterremønster med rækkevise, østvendte enkeltgravsteder, der dækker hele fladen. Gravrækkerne er ikke parallelle, gravstederne har forskellig størrelse, og de lave buksbomhække varierer en smule i højden. Sammen med en ganske varieret, frodig og lav gravstedsbeplantning af stauder, roser samt fritvoksende og halvkugle-klippede stedsgrønne planter danner hækkene et billede af et dynamisk og levende anlæg med en berigende og rolig stedsånd. Gravstedsstrukturen er ældre end 1939, hvor et foto viser en struktur, der er helt identisk med den nuværende, blot var der dengang mange flere meget store gravsteder.

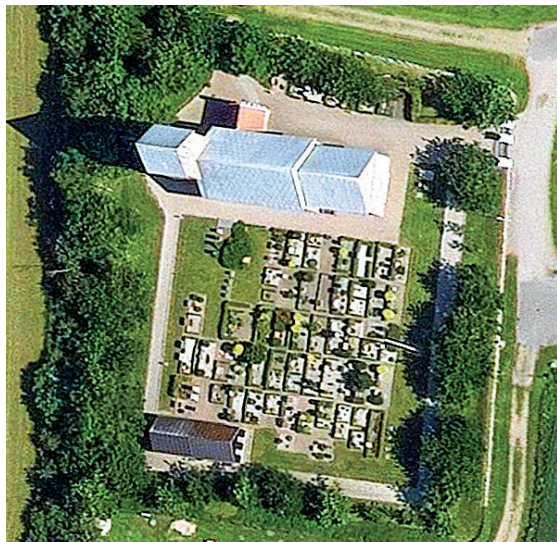
Hjerpsted Kirkegård har sin oprindelige udstrækning. Mål ca. 1:1.000. Nord op. © Hexagon, 2020.

Læplantningen mod vest har tidligere været bredere, hvilket givetvis er forklaringen på, at der ingen gravsteder er langs læhegnet. Ligesom i dag var der heller ikke i 1937 gravsteder langs kirkegårdens østlige afgrænsning. Gravstederne ligger i østvendte rækker, hvor hvert gravsted har sin egen hæk eller stenkant. De lave gravstedshække har et levende udtryk, idet de både i højde, bredde og linjeføring bugter sig op og ned og til højre og venstre. Denne organisering ses også på et foto fra 1937, men er givetvis ældre.

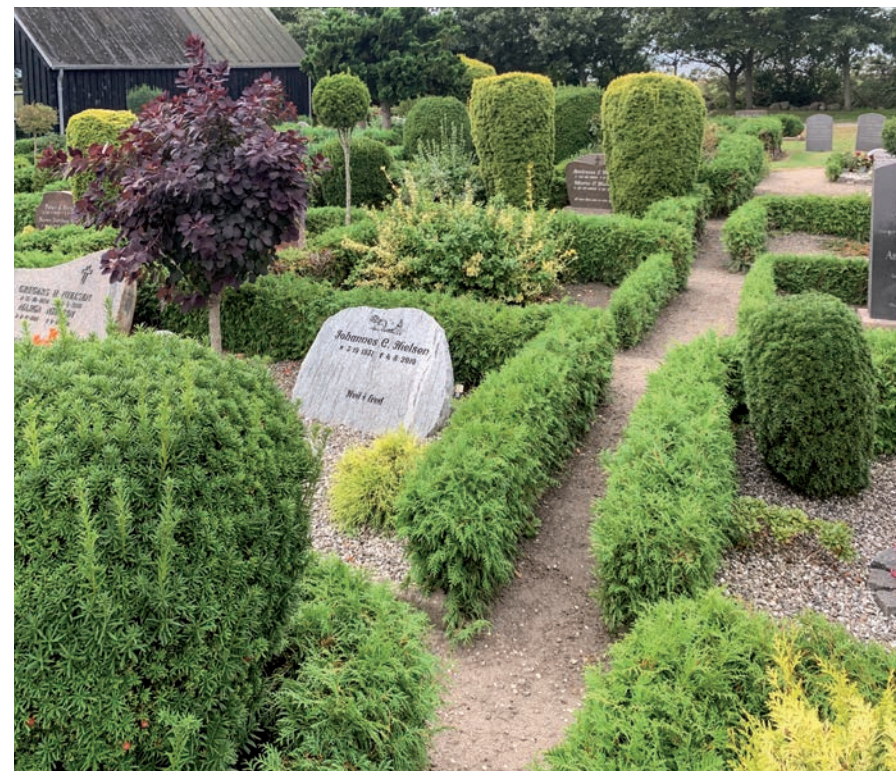
Gravstedshækkene bugter sig i alle retninger. Foto: MF, 2021.

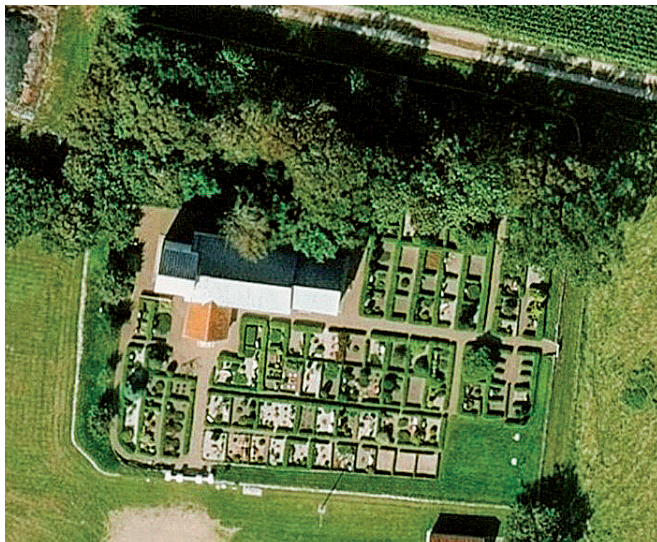
*Randerup Kirkegård har sin oprindelige udstrækning. Mål ca. 1:1.000. Nord op. © Hexagon, 2016.*

Kirkegårdens opdeling i tre store gravfelter, som er fra før 1950, er stadigvæk tydelig aflæselig. Der er et felt sydvest for kirken, et felt sydøst for kirken og et felt øst for kirken. Hvor gravfelterne tidligere indeholdt et sirligt vævet mønster af gravsteder i forskellige størrelse og med forskellige afgrænsninger, er de i dag ordnet i et mere regulært mønster, hvor adgangen til mange af gravstederne stadig sker hen over nabogravsteder. Efter 1954 er der endvidere etableret nogle få, meget smalle øst-vestgående stier.

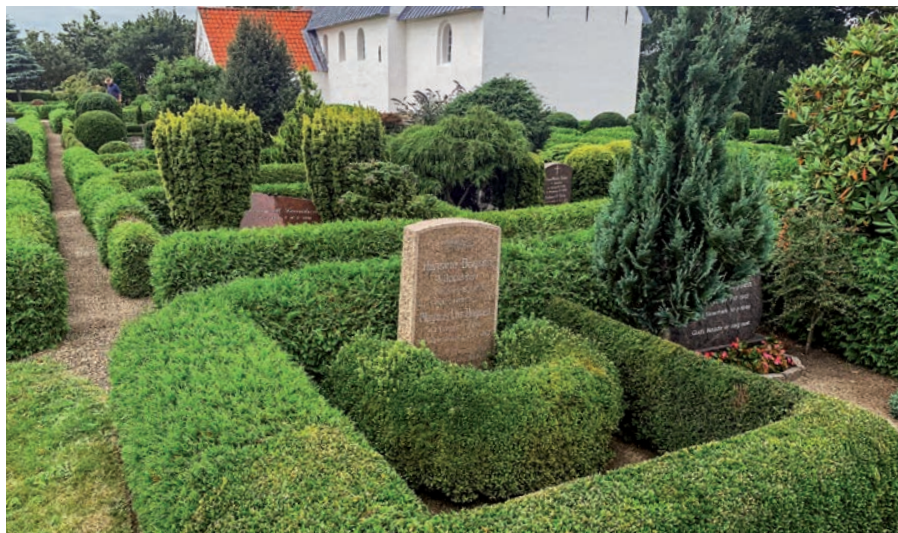
*Ældre gravstedsindretning med buksbombhæk omkring gravmindet. Hækken har oprindeligt været lav og dannet kant om et bed. Foto: MF, 2021.*

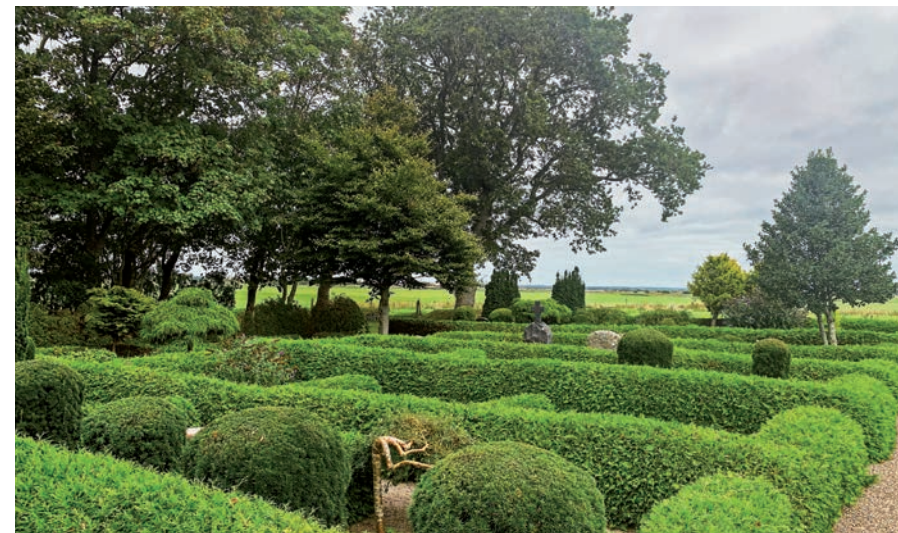
*Gravstedsområdet har et frodigt og vandret præg, der understøtter udsigten til engen mod øst. Foto: MF, 2021.*

Kirkegården har som helhed et grønt, frodigt og horisontalt præg, hvor en ret tæt struktur af markante gravstedshække og en relativt lav gravstedsbeplantning understøtter udsynet mod øst og sydøst.
