# BEVARINGSVÆRDIGE GRAVSTEDSSTRUKTURER

UMISTELIG KULTURARV PÅ KIRKEGÅRDEN

METTE FAUERSKOV

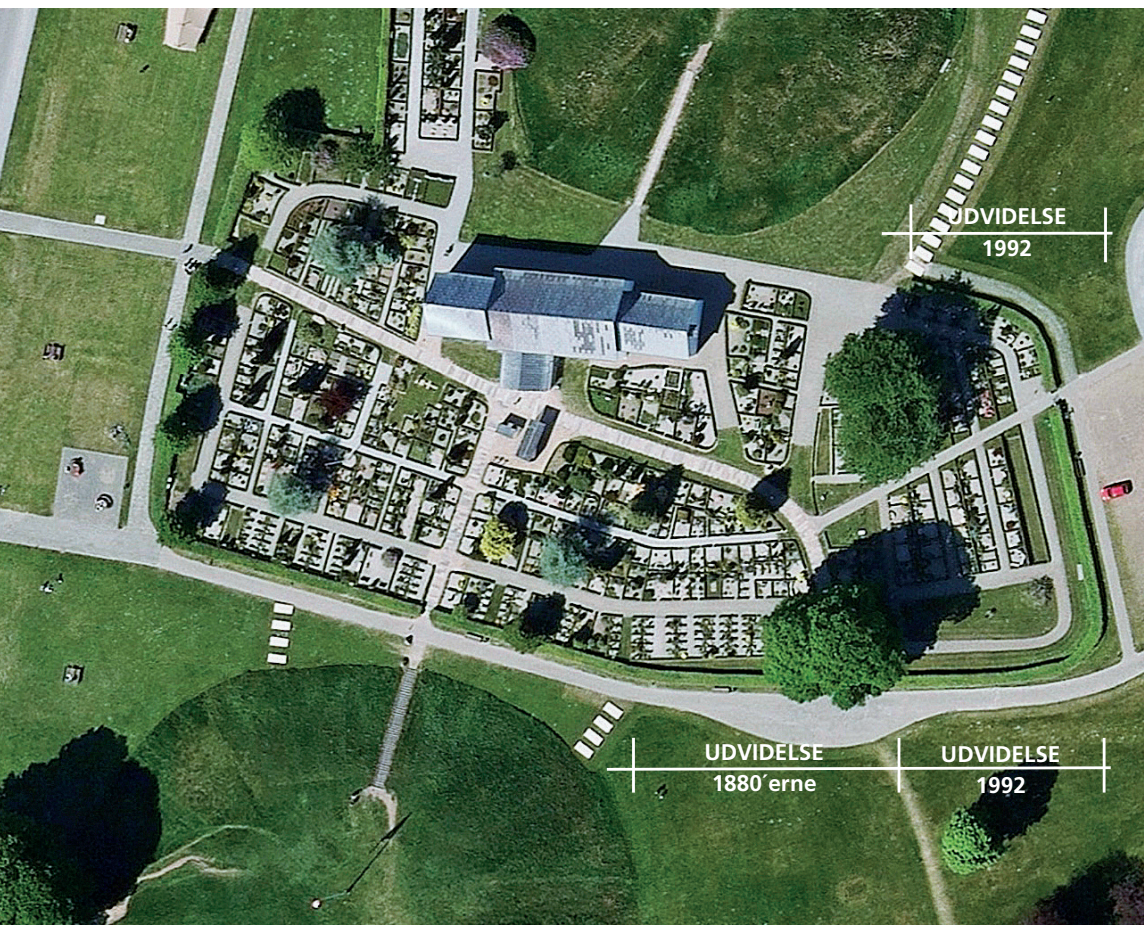
Jelling Kirkegård er udvidet flere gange. Udenfor kortudsnittet er kirkegården udvidet mod nord tre gange. Mål ca. 1:1.000. Nord op. © Hexagon, 2020

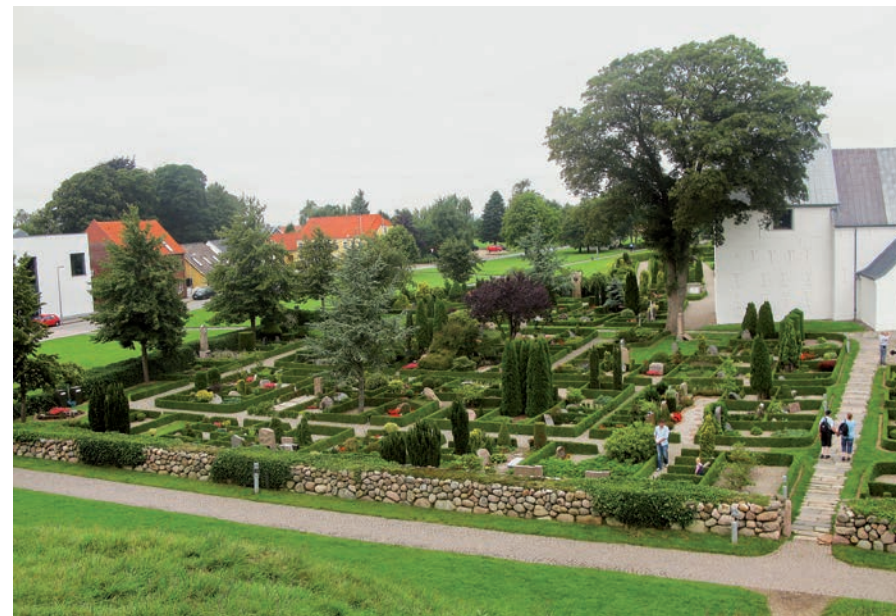
De store gravfelter i kirkegårdens sydvestlige del er stadig tydelige, selv om der er etableret enkelte, smalle nord-sydgående stier. Foto: MF, 2010

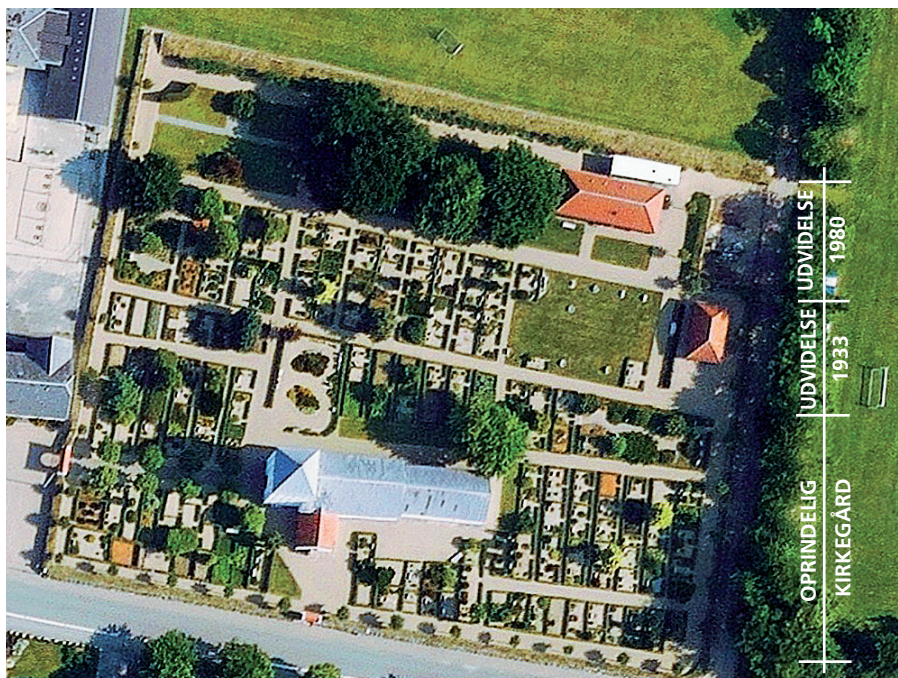
Hunderup Kirkegård er udvidet to gange. Mål ca. 1:1.000. Nord op. © Hexagon, 2020.

Omkring 1920 havde i hvert fald den sydlige del af kirkegården et naturpræget udseende med højt græs, buske og mindre træer omkring østvendte gravminder og gravsteder uden markerede afgrænsninger. Fotos fra omkring 1950 viser en meget velordnet kirkegård med gravsteder i østvendte enkeltrækker, men uden synlige stier mellem gravstederne, der dengang for de fleste vedkommende var så store, at de strakte sig mellem de få øst-vestgående hovedstier. De nuværende smalle stier mellem

gravrækkerne er således etableret i den anden halvdel af 1900-tallet, hvor der også er etableret forhække som konsekvens af et behov for at opdele de store gravsteder i mindre enheder, hvortil der skulle skaffes stiadgang.

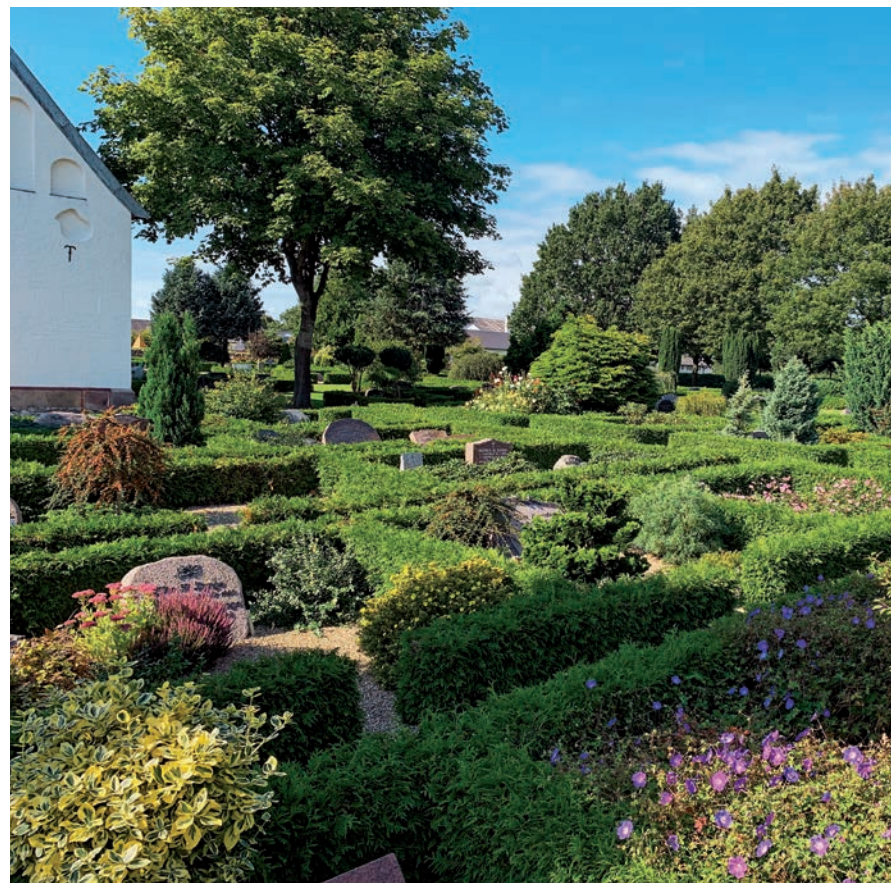
De frodige gravstedshække, danner en samlende, grøn bund. Foto: MF, 2021.

Hunderup Kirke og Kirkegård ligger i dag i landsbyens nordøstlige hjørne, vel beskyttet af bebyggelse mod vest og syd og med kontakt til grønne sportsbaner mod nord og øst. Kirkegården har et yderst frodigt helhedspræg ikke mindst på grund af de markante gravstedshække, der omgiver gravstederne langs alle fire sider og danner en samlende og frodig, grøn flade.

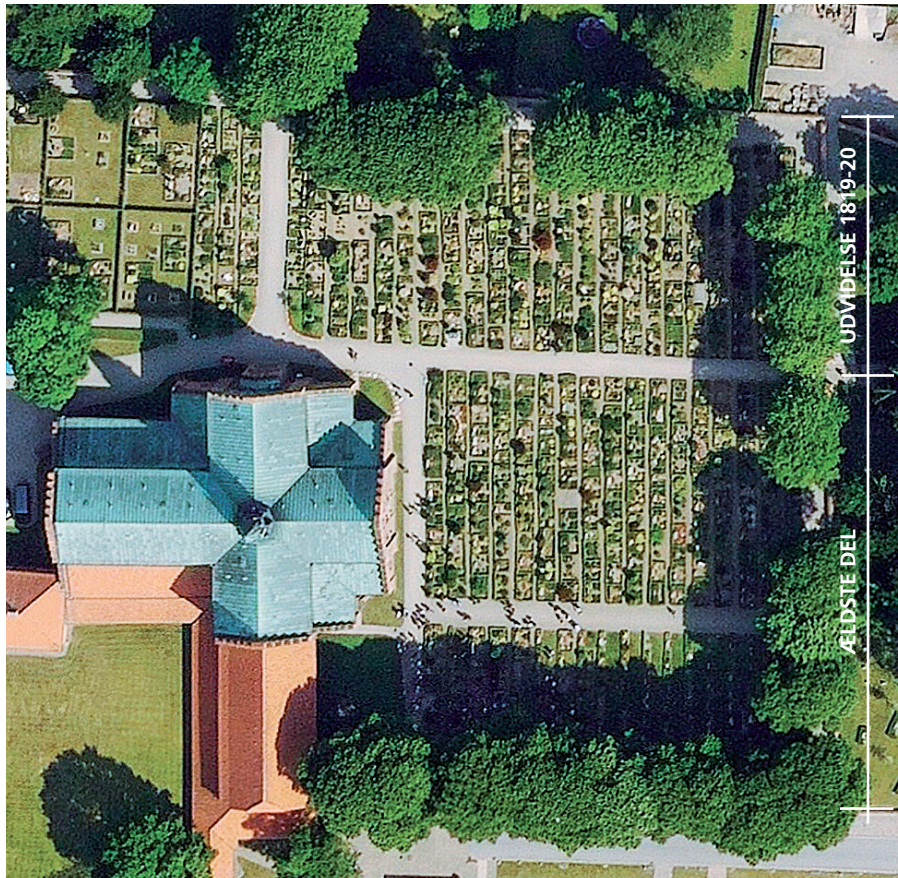
Løgumkloster Kirkegårds ældste del. Uden for udsnittet er kirkegården udvidet mod øst flere gange, samt mod nord i 1990'erne. Mål ca. 1:1.000. Nord op. © Hexagon, 2020.

Gravstedernes rækkevise og østvendte organisering på kirkegårdens ældre del inden for murene mod øst og nordøst ses allerede på fotos fra 1900-tallets første årti, hvor en del gravsteder afgrænsedes af gitre, mens andre ingen afgrænsning havde. Nord for kirken lå gravstederne dengang hovedsagelig i græs og var markeret af enkle gravminde. Frem mod 1950'erne ensartedes gravstedernes afgrænsning, fle e gravsteder fik hække i forskellig højde og bredde, mens andre gravsteder stadig var gitterkransede, enkelte var omgivet af stankanter, og en del af disse gravsteder havde egen afgrænsning, som ikke blev delt med nabogravstedet.

Op gennem anden halvdel af 1900-tallet udbredtes gravstedsmønstret til også at omfatte kirkegårdens nordlige del, og gravstedernes afgrænsning omdannedes efterhånden til det billede, vi ser i dag, hvor thuja både danner ryg- og forhække og fælles mellemhække, der holdes nogenlunde ensartet klippet med mindre og dynamiske variationer i højde, bredde og linjeføring. Det kompakte gravstedsanlæg med meget smalle stier, der ligger i bar jord, samt de relativt korte gravsteder, hvor der ikke anvendes grus, men som er helt plantedækkede, underbygger i et og alt det historiske vingesus, man kan opleve som besøgende.

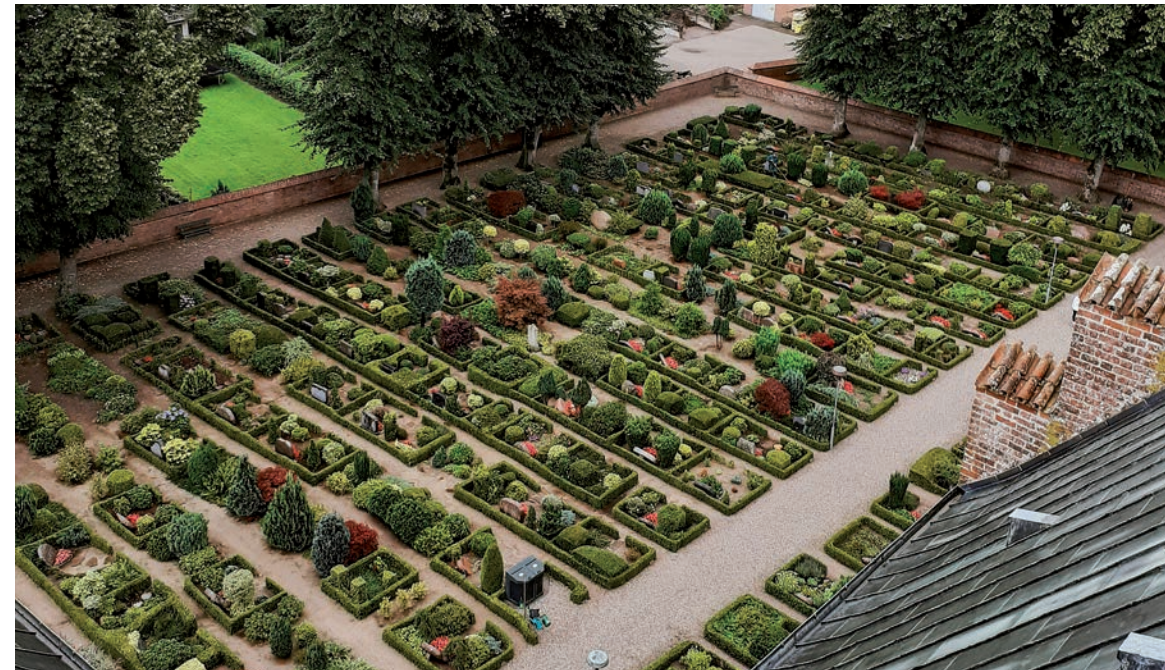
Løgumkloster Kirkegårds nordøstlige del set fra kirketårnet. Foto: CH, 2021.

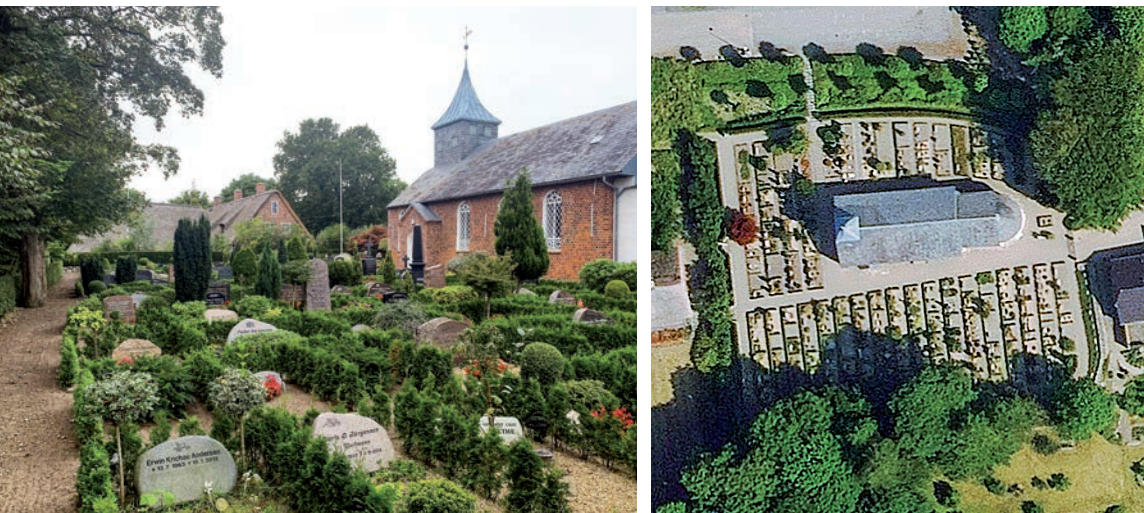
Ubjerg Kirkegård er i 1873 udvidet med to meter mod syd, men har i øvrigt sin oprindelige afgrænsning. Mål ca. 1:1.000. Nord op. © Hexagon, 2020.

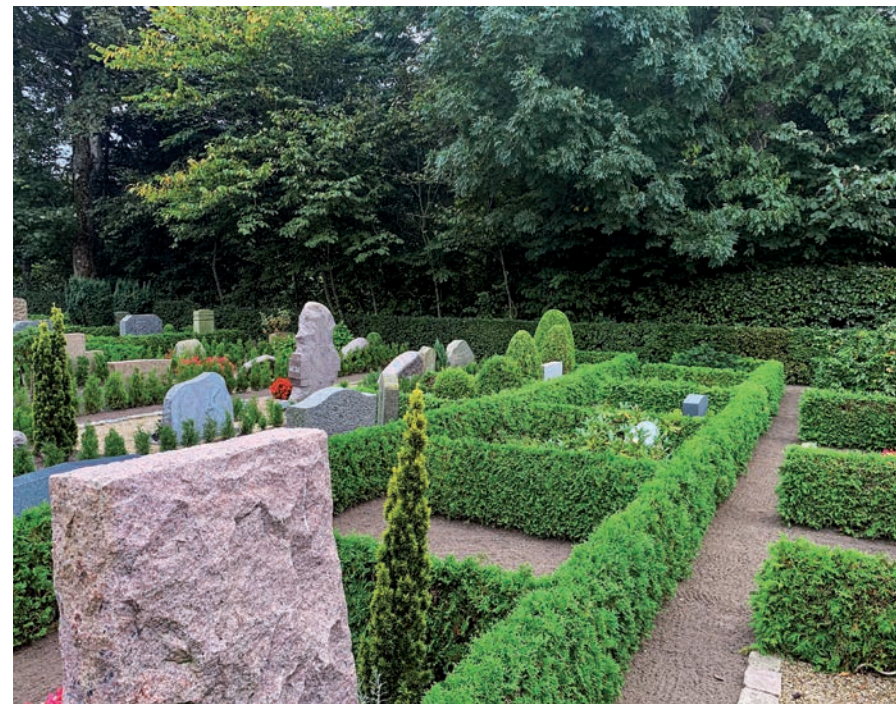
Gravstederne har ikke forhække, og stierne ligger i revet jord, som det var almindeligt i begyndelsen af 1900-tallet. Fotos: MF, 2021.

Kirkegården er før 1949 reguleret til den nuværende geometri, hvor gravstederne ligger i snorlige, østvendte enkeltrækker med fælles mellemhække, uden forhække, og hvor smalle jordstier udgør en del af gravstedet. Af fotos fra 1900-1910 ses det, at gravstederne allerede dengang var organiseret i rækker, men nok i en mindre præcis geometri og dengang uden afgrænsende hække.

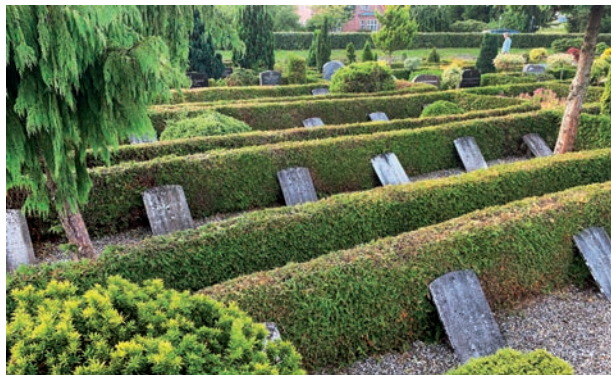
*Institutionsgravsteder  
fra den tidligere  
åndssvageanstalt  
Løgumgård.*

I kirkegårdens sydvestlige hjørne er der bevaret institutionsgravsteder, hvor beboere på den tidligere, statslige åndssvageanstalt Løgumgård er begravet under ensartede, nu frønlade, gravplader.

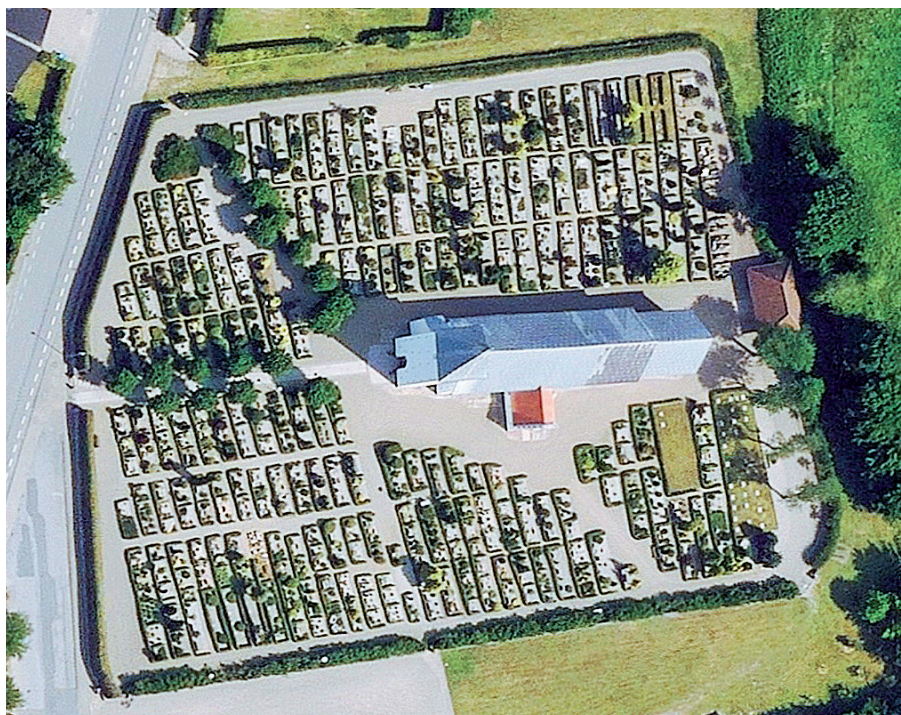
*Nørre Løgum Kirkegård har sandsynligvis sin oprindelige udstrækning, men er muligvis reguleret lidt mod vest. Mål ca. 1:1.000. Nord op. © Hexagon, 2020.*

Stort set hele den store gravstedsflade er organiseret i østvendte enkeltrækker med ganske smalle stier mellem rækkerne, der afbrydes af uregelmæssige og dynamisk forskudte smalle øst-vestgående stier. Strukturen danner en rolig og afdæmpet helhed, der er særlig tydelig, når man ser fra vest mod øst, hvor gravstedshækkene danner en grøn bund, som toppene af gravminderne titter op over. Gravstedsstrukturen er med sikkerhed fra før 1949. Dengang havde en del af gravstederne egne hække langs alle fire sider, der var ingen gennemgående stier i øst-vestlig retning, og alle gravsteder havde forhække i modsætning til i dag. Det er karakteristisk, at der stadig i dag er mange gravsteder med 6-8 pladser.

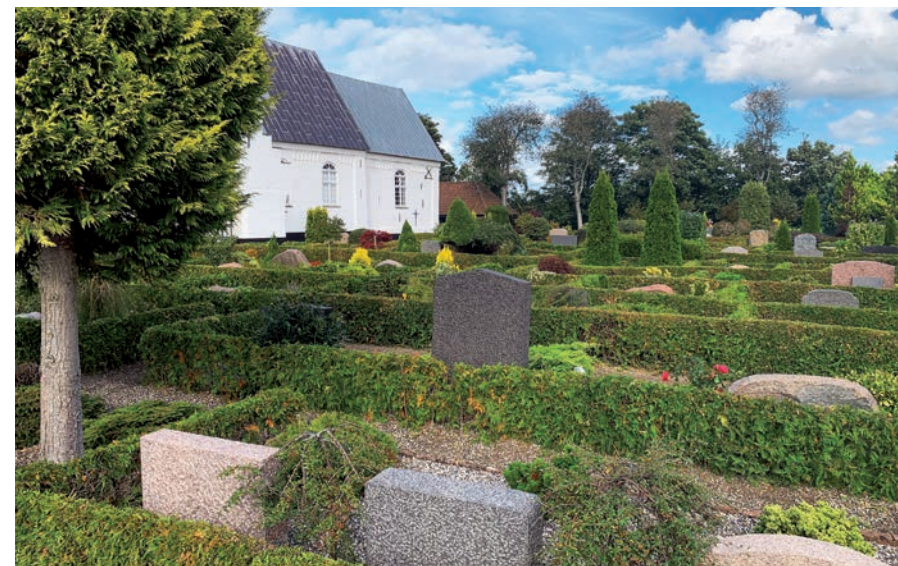
*Kirkegårdens rolige helhed opleves tydeligt, når man ser fra vest mod øst, hvor gravmindernes bagsider titter op over hækkene. Foto: MF, 2021.*

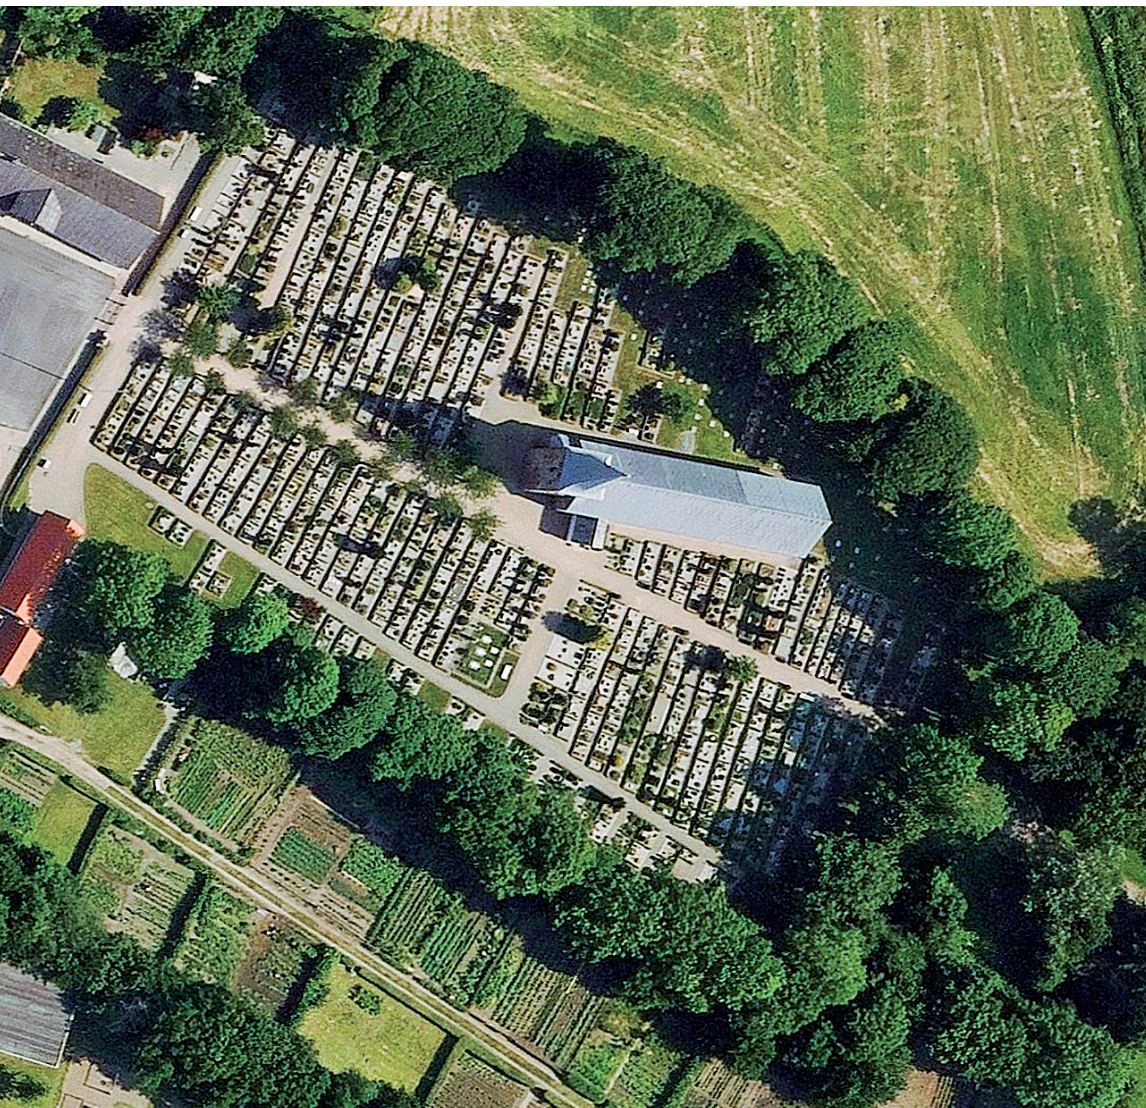
Brede Kirkegård er udvidet i 1895, men det vides ikke i hvilken retning. Gravstederne er ændret langs syddiget og nord for kirken. Mål ca. 1:1.000. Nord op. © Hexagon, 2020.

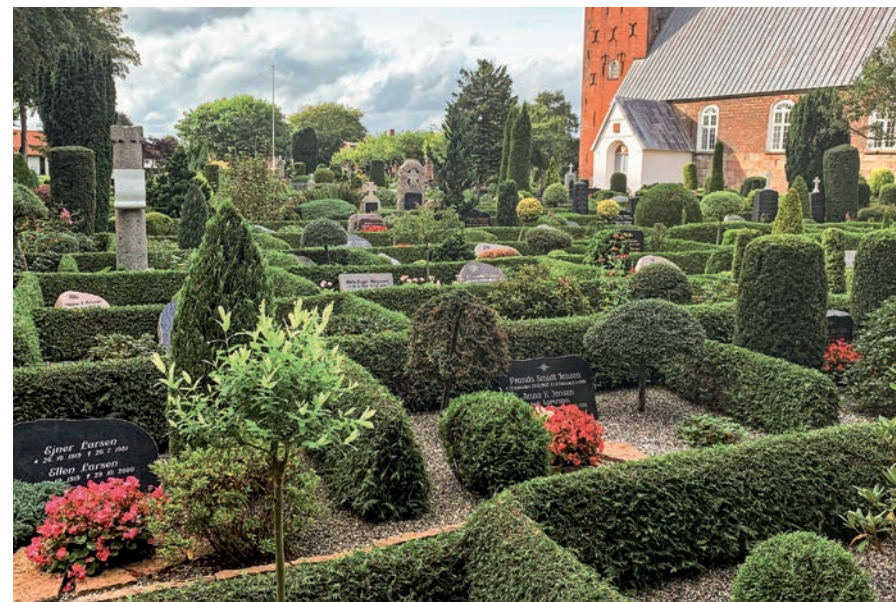
Gravstederne danner et fortættet mønster.  
Foto: MF, 2021.

Det fortættede mønster af traditionelle gravsteder i østvendte enkeltrækker med smalle stier mellem rækkerne ligger i fi e store felter, idet der blot er to øst-vestgående hovedstier og en enkelt hovedsti mod syd fra våbenhuset. Opdelingen i fi e felter og organiseringen i østvendte enkeltrækker kan spores tilbage til 1947, men er sandsynligvis ældre. Dengang lå gravstederne i en lidt mere uregelmæssig struktur, der ikke dannede præcise rækker, der var ingen stier mellem rækkerne, gravstedshækene havde forskellige højder, nogle af gravstederne havde ingen afgrænsning, og fle e gravsteder havde jerngitre. Af fotos fra 1900-tallets første årtier fremgår, at de fle te gravsteder lå i græs, hvor kun gravmindet markerede graven, mens ganske få gravsteder var afgrænset af beplantning eller gitter.

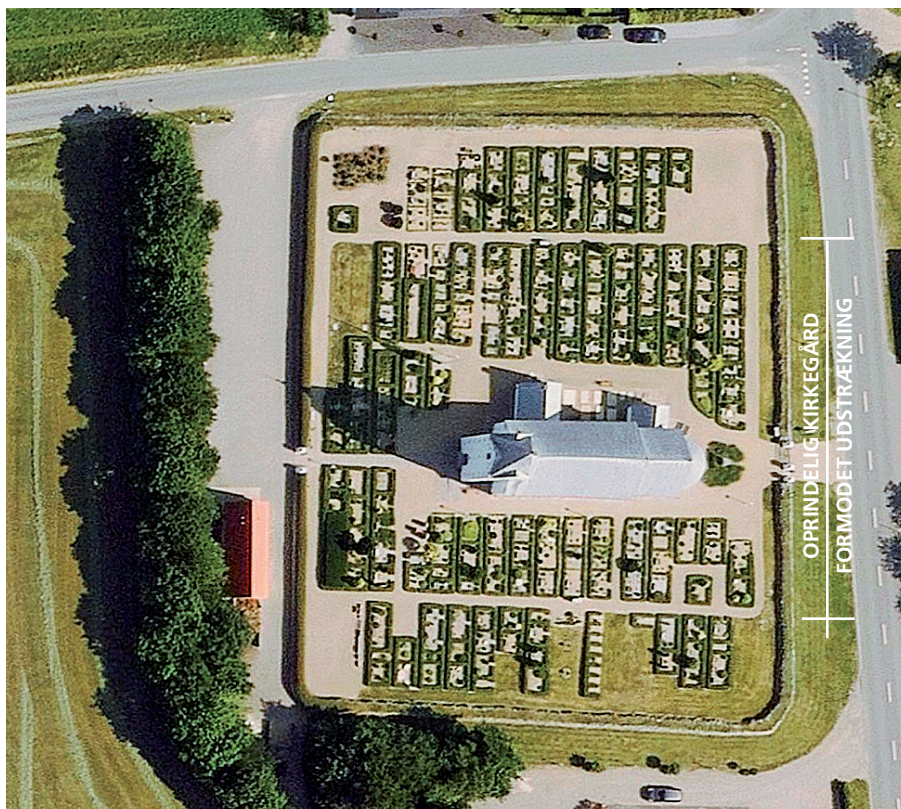
Ifølge Danmarks Kirker er Roager Kirkegård udvidet “mod nord og syd i nyere tid”, formentlig efter år 1900. Mål ca. 1:1.000. Nord op. © Hexagon, 2020.

På den oprindelige del af kirkegården er gravstedsstrukturen med østvendte enkelt-rækker næsten helt intakt, og ligesom i Hunderup og Løgumkloster understreger det horisontale anlæg med frodige hække kirkebygningens opadstræbende form. Også her har gravstederne forhække, som danner fysisk afgrænsning mellem de private gravsteder og stierne, som er ganske smalle, hvilket medvirker til et både lavmælt og stærkt udtryk.

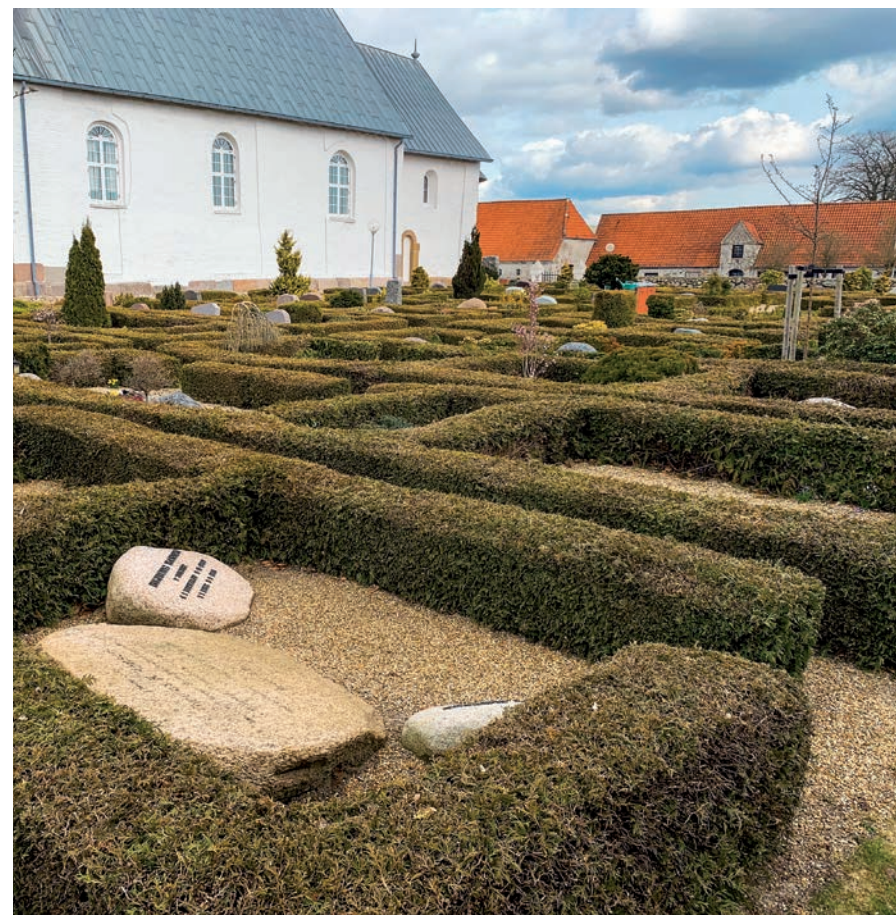
Frodige og brede gravstedshække langs alle sider af gravstederne og ganske smalle stier syd for kirken. Foto: MF, 2022.

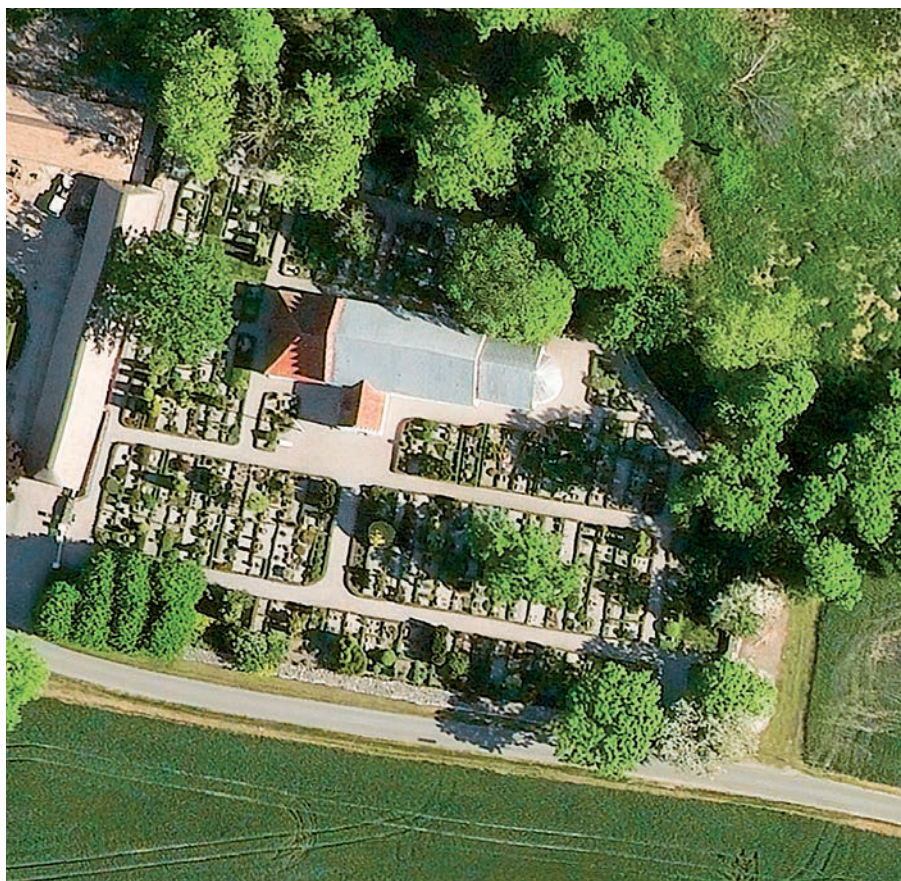
Tved Kirkegård har sandsynligvis bevaret sin oprindelige udstrækning. Mål ca. 1:1.000. Nord op.  
© Hexagon, 2020.

Den markante, træbevoksede skråning uden for norddiget danner ryg for anlægget, der i et og alt udstråler en fredfyldt ro. Kirkegårdens mange gamle træer forankrer anlægget både i forhold til landskabet og i forhold til den historiske tid.

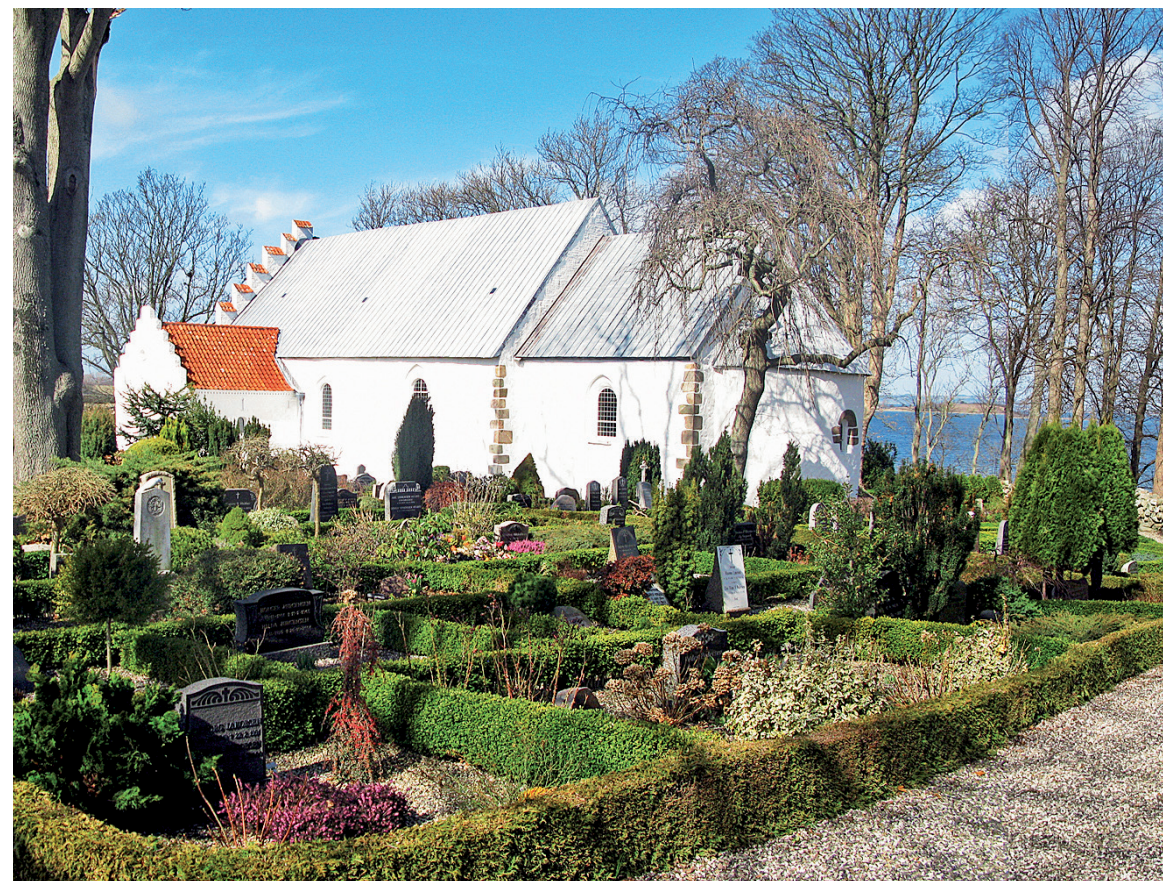
Der er i dag omkring 50 sekspladsers gravsteder på kirkegården, hvorfra der er udsigt over Knebel Vig. Foto: MF, 2014.

Den nuværende gravstedsstruktur er med sikkerhed fra før 1940'erne. Der har tidligere været adgang fra nord eller syd til de meget store gravsteder i gravfelterne, hvor mange gravsteder havde seks eller flere pladser. De mange store gravsteder afspejler både de store landboreformer, hvor bønderne fik selveje til dyrkningsjorden, og at der har været en vis rigdom i samfundet. Der er i sognet stor veneration for de gamle gravsteder, og der er i dag stadig 50 aktive gravsteder med seks pladser, men der er også sket en underopdeling af en del gravsteder.

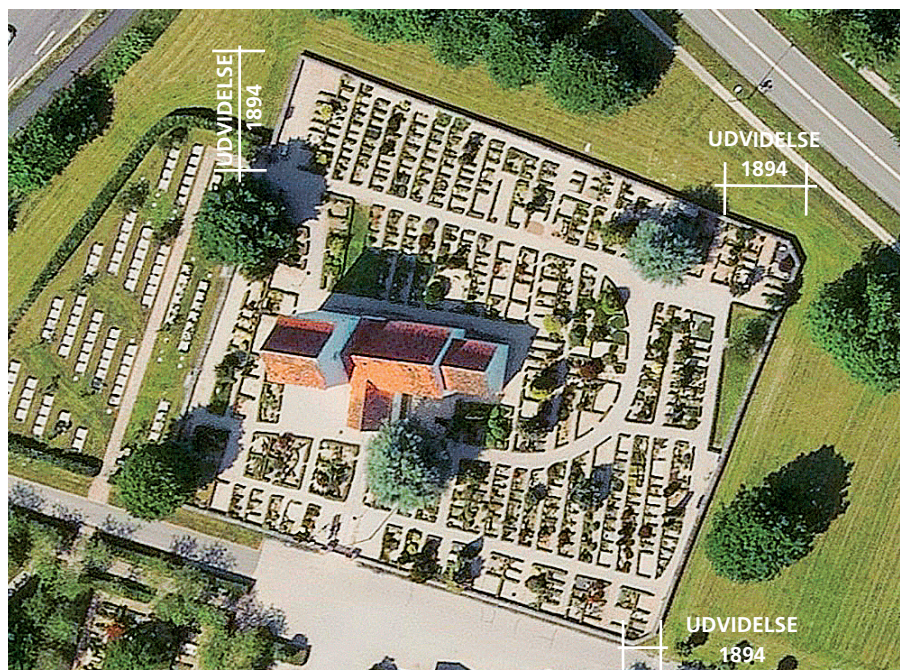
Den ældste del af Tranbjerg Kirkegård er udvidet i 1894. Uden for udsnittet er den udvidet mod syd i 1980'erne og mod vest i 2014. Mål ca. 1:1.000. Nord op. © Hexagon, 2020.

Af fotos fra slutningen af 1940'erne fremgår det, at kirkegårdens oprindelige del i hovedtræk havde samme gravstedsstruktur med østvendte gravsteder og få hovedstier som i dag. Dog var de enkelte gravsteder betydeligt større, en del havde op til seks pladser, og mange af gravrækkerne indeholdt blot to gravsteder, der havde adgang fra nord eller syd. I dag er enkelte gravsteder orienteret mod vest, bl.a. foranlediget af etablering af en ny hovedindgang fra syd, og gravrækkerne er underopdelt i flere gravsteder, således at den østligste del af gravstederne fremstår med smalle grusstier.

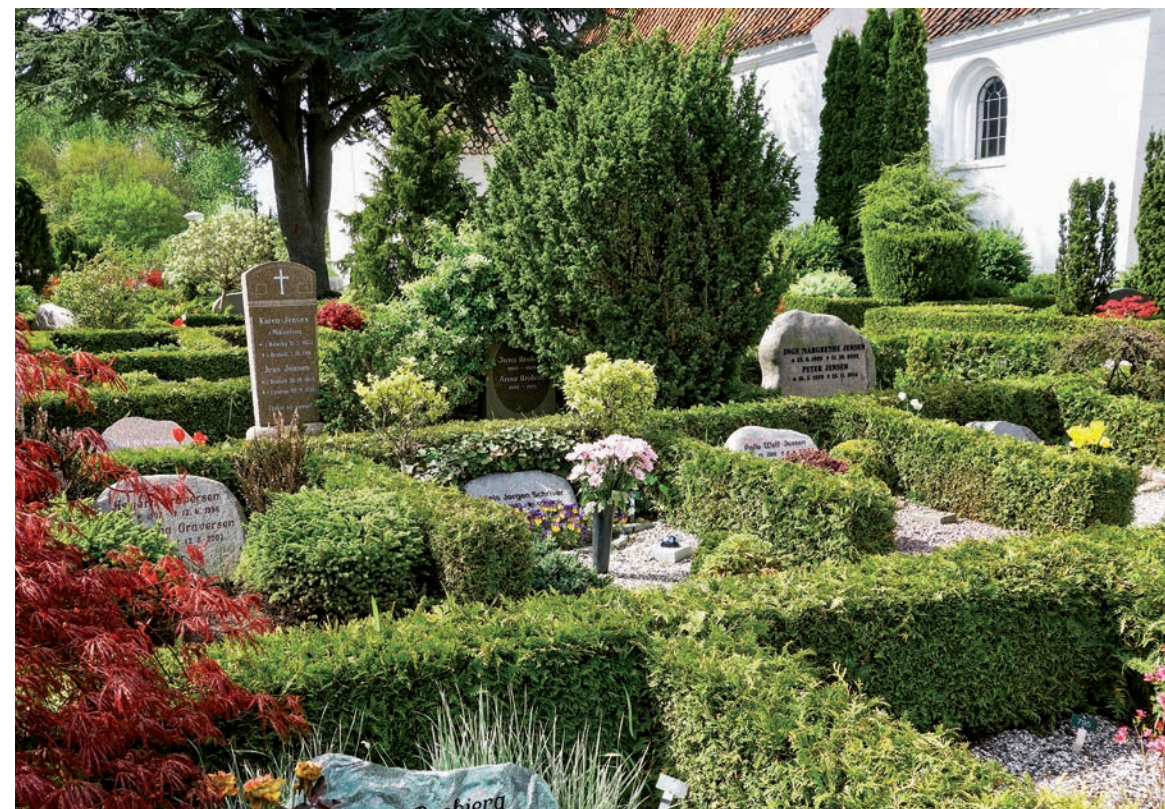
Østvendte gravsteder, hvor smalle stier udgør en del af gravstedet.  
Foto: AMM, 2021.

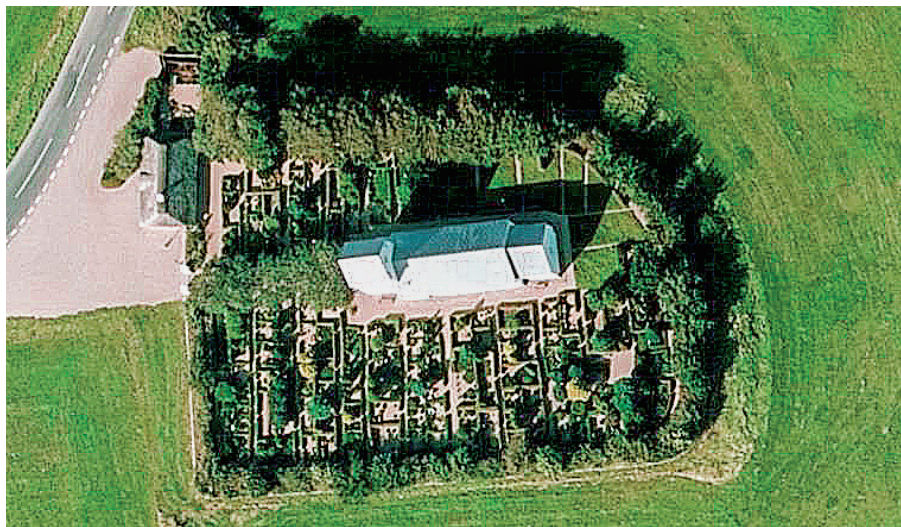
Sneum Kirkegård har sin oprindelige udstrækning. Mål ca. 1:1.000. Nord op. © COWI, 2016.

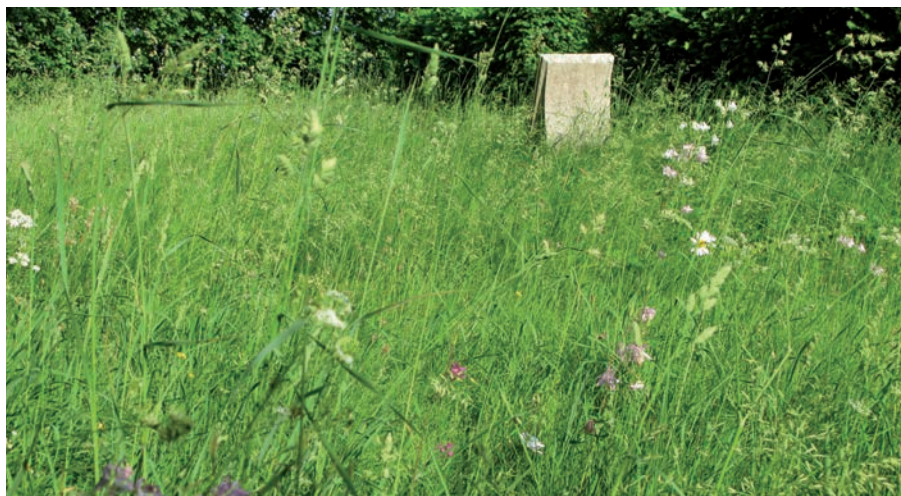
Den nordøstlige del af kirkegården er en blomstereng uden aktive gravsteder. Området tilhørte Tømmerby, indtil byen blev udskilt fra Sneum Sogn. Foto: MF, 2018.

I den sydøstligste del findes et mindre område uden gennemgående stier. Den nordøstlige fjerdedel af kirkegården ligger som en frodig blomstereng, der slås en gang om året. Området, der tidligere tilhørte Tømmerby, er taget ud af brug i takt med, at Tømmerby blev udskilt fra Sneum Sogn, hvilket er sket i to omgange, dels i 1911 og dels i 1970.

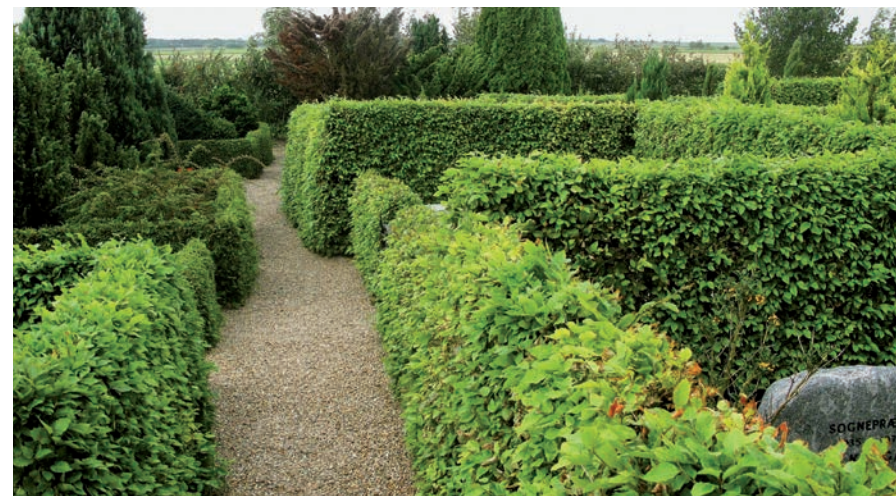
Gravstedshækkene er af forskellige sorter, klippes i forskellige højder og står ikke efter en snor, hvilket giver et labyrintisk præg. Foto: MF, 2010.

Kirkegården er i 1986 erklæret bevaringsværdig i sin helhed af provstiet, og den har siden da med veneration og gartnerisk forståelse været fastholdt med sit daværende udtryk og gravstedsopdeling. Dette understøttes af kirkegårdens vedtægter, hvor der er fastlagt overordnede retningslinjer for bevaring. Størstedelen af kirkegården er før 1948 delvis reguleret på traditionel vis med to rækker gravsteder skiftevis med en sti, men reguleringen er ikke tilendebragt. Gravstederne er derfor ikke rettet ind efter en ensartet stibredde, tværtimod forskyder forhækkene sig tilsyneladende tilfældigt i forhold til hinanden. Hækkene er af forskellige sorter: bøg, thuja, liguster og navr, og de klippes i et utal af forskellige højder, hvilket får gravstedsområdet til at fremstå labyrintisk.
